# Prüfbericht 2009 H

nach DIN 1076

Bauwerksname **Hochstraße Nord v. Achse 33 i.R. MA bis Achse 21**  
Teilbauwerksname  
Kreis  
Ort  
Bauwerksrichtung  
Bauwerksart **Hohlkastenbrücke**  
Tragfähigkeit  
Baujahr

Prüfer **H. Götzingler / Kosiel**  
Prüfung vom **22.06.2009** bis **23.12.2009**

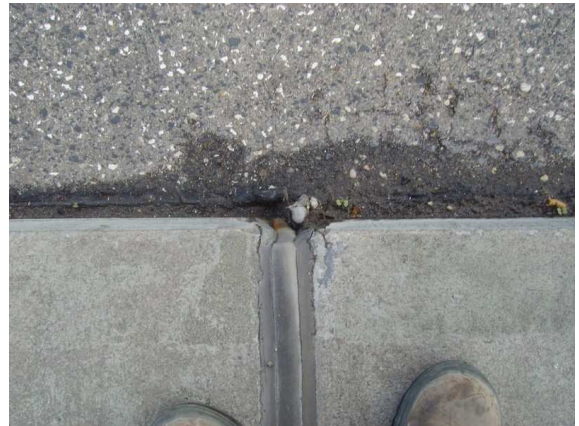
0120-UEB-FB-4

[1] Überbau, Fugenfüllung zwischen Bordstein und Kappe, bereichsweise, 2 - 5 cm abgesackt / gesetzt, zum Teil auch fehlend, Fuge zwischen Fahrbahn und Kappe

S=0, V=0, D=2 EP

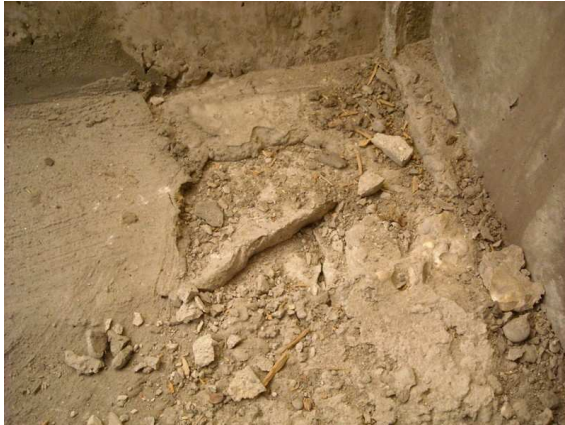
0120-UEB-HK-5

[4] Überbau, Betonansichtsfläche, mehrfach, Kiesnest / Grobkornstelle, Hohlkastenoberfläche, teilweise mangelhaft saniert

S=0, V=0, D=1

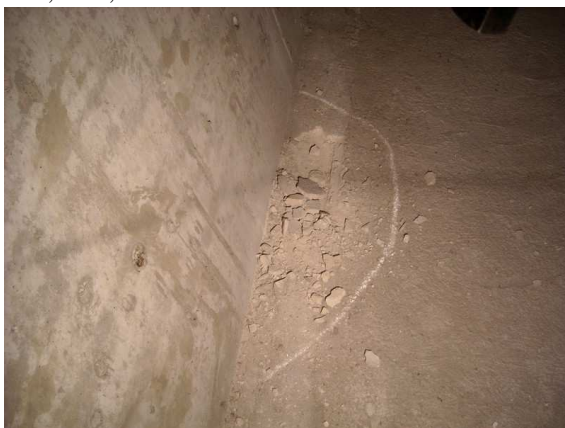
0120-UEB-HK-4

[93] Überbau, Betonersatzsystem, häufig, abgeplatzt, Übergang Boden/Steg teilweise mit Saniermörtel überdeckt, dieser stellenweise abgeplatzt oder hohl liegend  
S=0, V=0, D=2

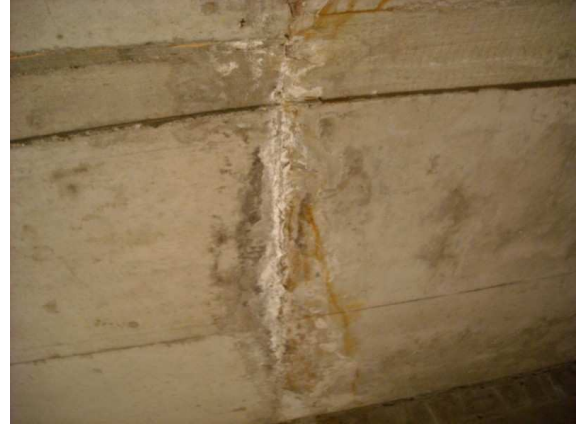
0120-UEB-HK-6

[8] Überbau, Beton, vereinzelt, Ausblühung, und Rostfahnen Arbeitsfuge Hohlkasten Achse 23 - 24  
S=0, V=0, D=1

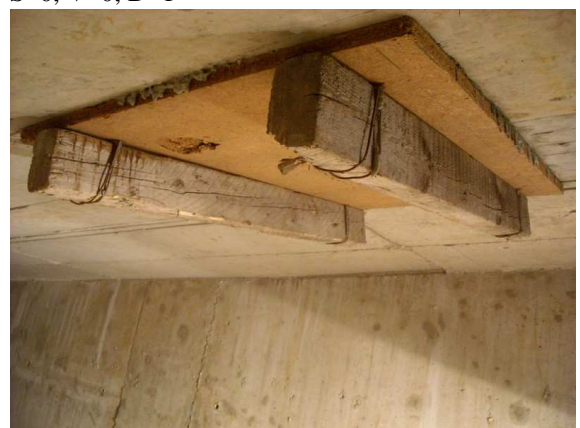
0120-UEB-HK-7

[9] Fahrbahnplatte, Schalungsreste an der Betonoberfläche, mehrfach, nicht entfernt  
S=0, V=0, D=1

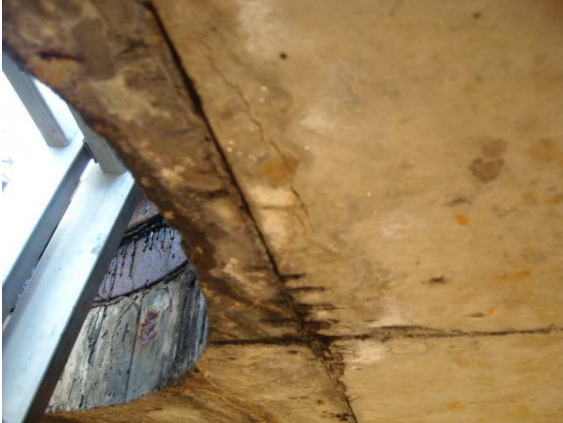
0120-UEB-HK-8

[107] Fahrbahnplatte, Beton, punktuell, gerissen, neben  
Einstieg Achse 28-29  
S=0, V=0, D=2

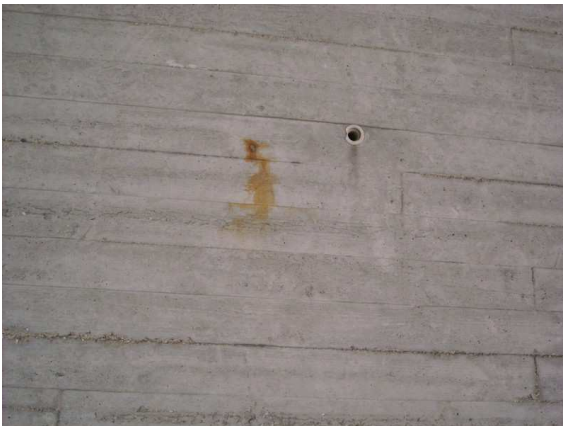
0120-UEB-US-3

[10] Balken / Steg, stellenweise, Rostfahne  
S=0, V=0, D=1 EP

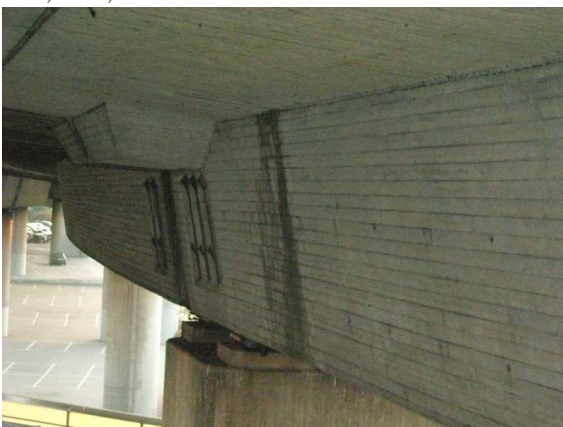
0120-UEB-US-5

[99] Balken / Steg, Betonoberfläche, punktuell, feuchte  
Stelle, Wasseraustritt aus Tropftülle bei Achse 21  
S=0, V=0, D=1

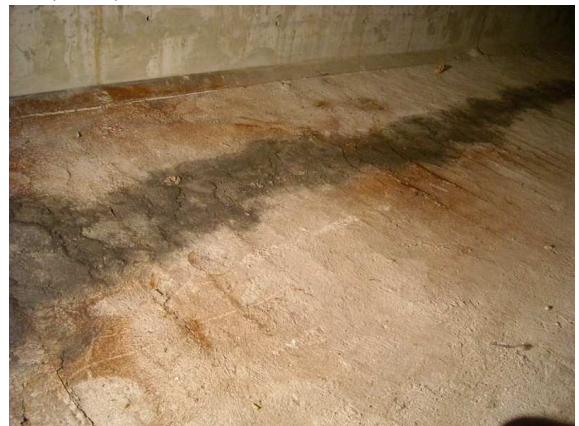
0120-UEB-HK-9

[108] Bodenplatte, Beton, ausgeprägt, Abplatzung mit  
freiliegender Bewehrung, Hohlkasten Achse 28-29 auf ca.  
15 m Länge  
S=0, V=0, D=4

Infolge undichter Entwässerungsleitungen und damit verbundenem Wasserandrang im Bauwerk weisen die Bodenbereiche der Hohlkästen Achse 26-27 und 28-29 in weiten Bereichen massive Abplatzungen mit freiliegender Bewehrung auf. Eine Instandsetzung ist umgehend erforderlich.

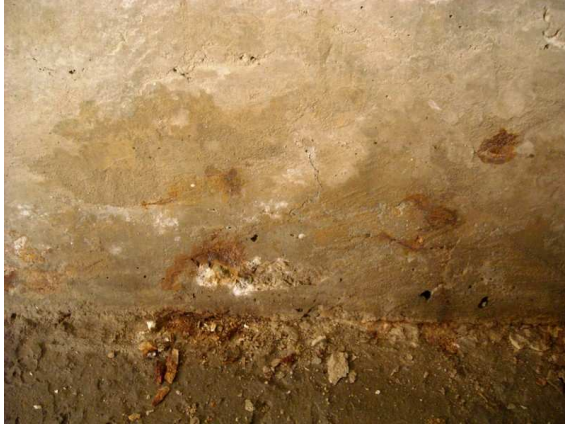
0120-UEB-HK-11

[110] Bodenplatte, Beton, mehrfach, Abplatzung mit freiliegender Bewehrung, Hohlkasten Achse 28-29 im Bereich der abgerissenen Leitung

S=0, V=0, D=2

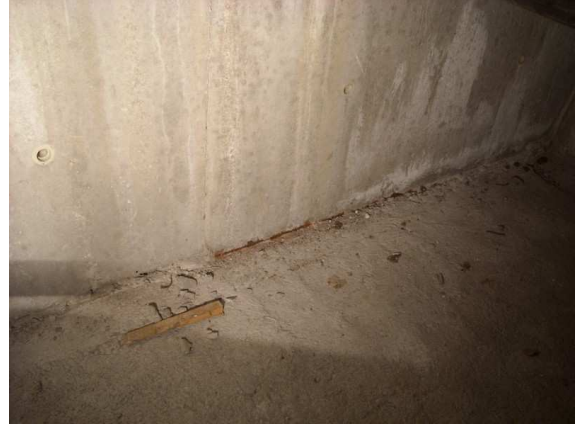
0120-UEB-HK-QT-1

[12] Querträger, Bewehrung, stellenweise, freiliegend, Auflagerquerträger Achse 22

S=0, V=0, D=2

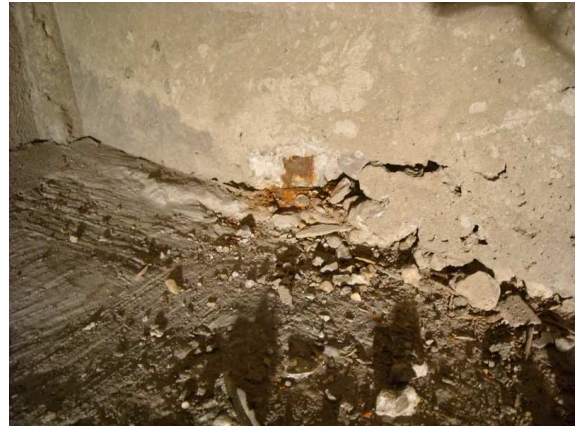
0120-UEB-HK-QT-2

[13] Querträger, Beton, mehrfach, abgeplatzt, mit korrodierter Bewehrung, Querträger Achse 27

S=0, V=0, D=2

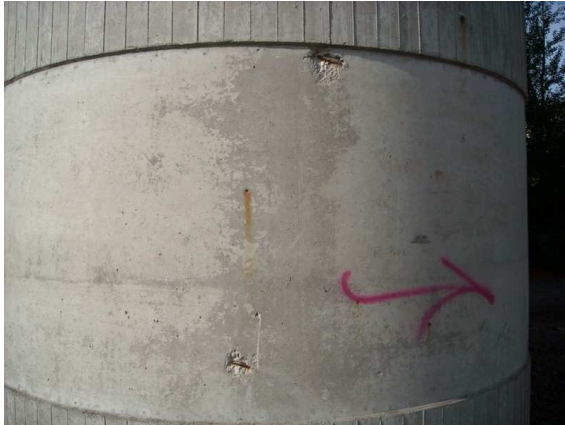
0120-ST-AS-6

[16] Pfeiler / Stütze als Vollquerschnitt, Bewehrung, stellenweise, freiliegend, korrodiert, Rostfahne  
S=0, V=0, D=2 EP

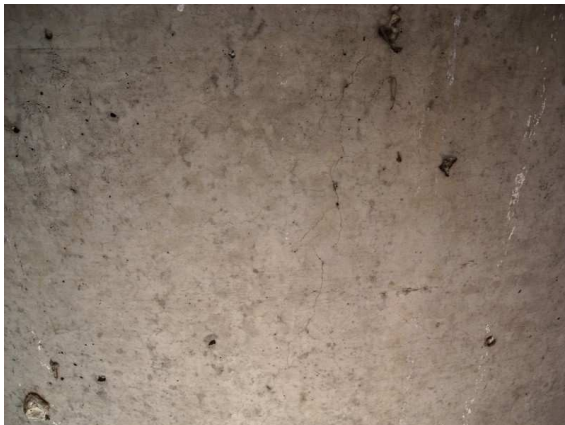
0120-ST-AS-3

[15] Pfeiler / Stütze als Vollquerschnitt, Betonoberfläche, stellenweise, rissig

S=0, V=0, D=1 EP

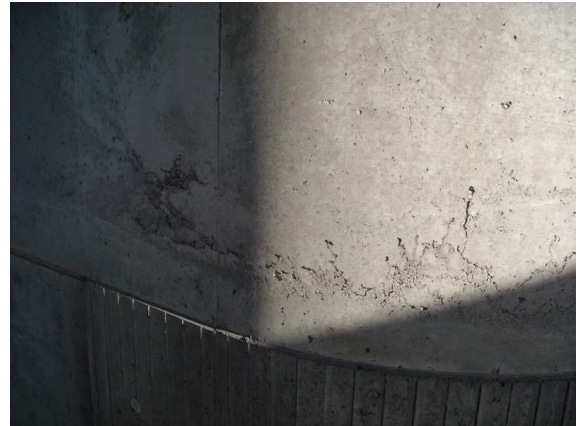
0120-ST-AS-5

[95] Pfeilerkopf, Pfeiler als Vollquerschnitt, Beton, stellenweise, Kiesnest / Grobkornstelle, Pfeiler Achse 23

S=0, V=0, D=1

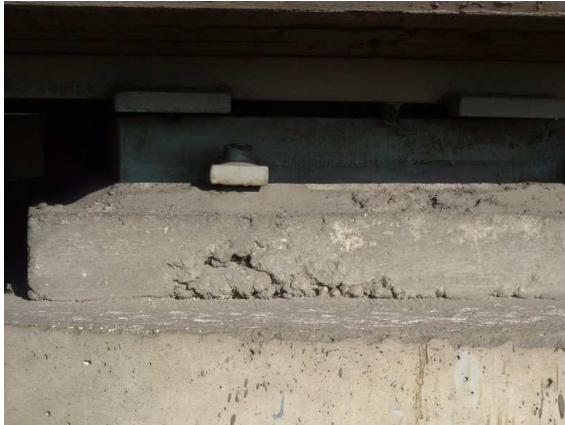
0120-ST-ALB-4

[96] Lagersockel, Beton, stellenweise, Kiesnest / Grobkornstelle, Anzahl: 10 Stück

S=0, V=0, D=1

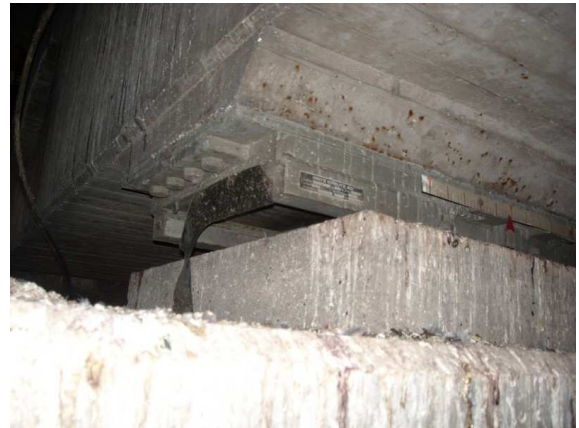
0120-ST-ALB-LAG-1

[22] Überbau, Sonstige Gleitl. mit Kippvorrichtung (ohne Verformungslager) einachsig bewegl., Gummi, häufig, schadhaft, Anzahl: 10 Stück, Gummischürze S=0, V=0, D=2

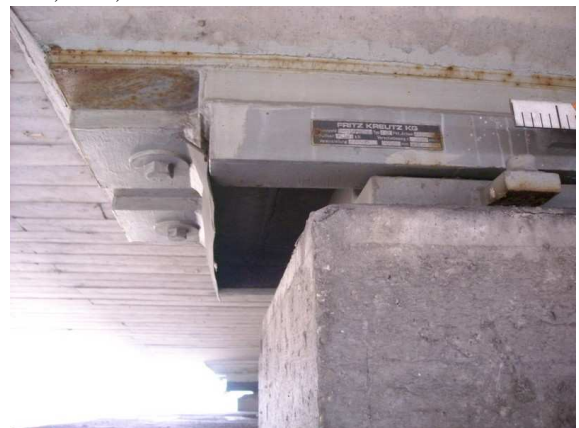
0120-ST-ALB-LAG-2

[21] Überbau, Sonstige Gleitl. mit Kippvorrichtung (ohne Verformungslager) einachsig bewegl., Blech, mehrfach, verrostet, Anzahl: 10 Stück, Futterblech am Lager  
S=0, V=0, D=1

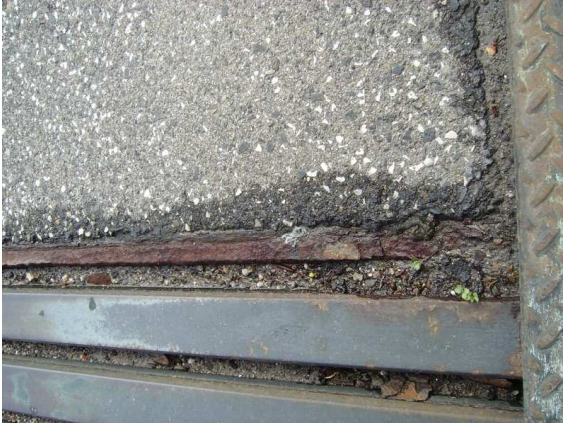
0120-UEB-FB-UEKO-2

[23] Überbau, Oberkonstruktion, ausgeprägt,  
Schmutzablagerung

S=1, V=0, D=2 EP

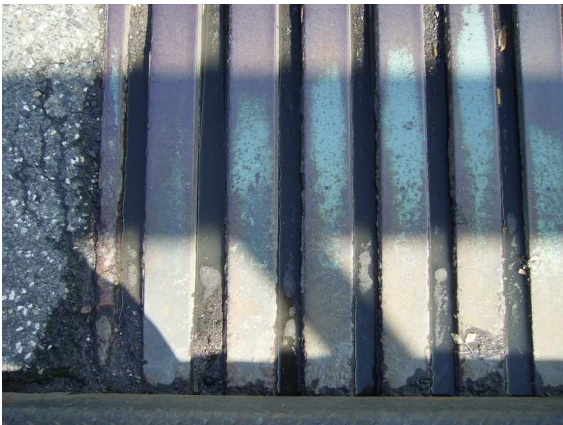
0120-UEB-FB-UEKO-1

[75] Überbau, Randprofil, bereichsweise, verrostet mit  
Blattrostbildung

S=0, V=0, D=2 EP

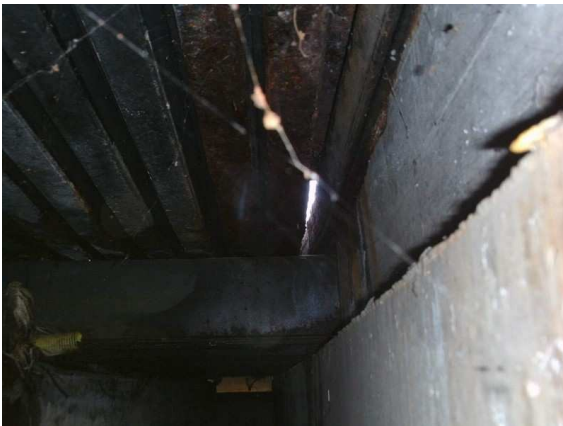
0120-UEB-UEKO-2

[89] Überbau, Dehnprofil / Elastomer, stellenweise, fehlt,  
bei WDL BW 276, Seite BW 113

S=0, V=0, D=3 EP

Die Übergangskonstruktion am Widerlager BW 276 ist undicht. An einer Stelle fehlt das Dichtprofil. Die Lamellen weisen starke Blattrostbildung auf. Eine Instandsetzung ist umgehend erforderlich auch um Folgeschäden am Widerlager zu vermeiden

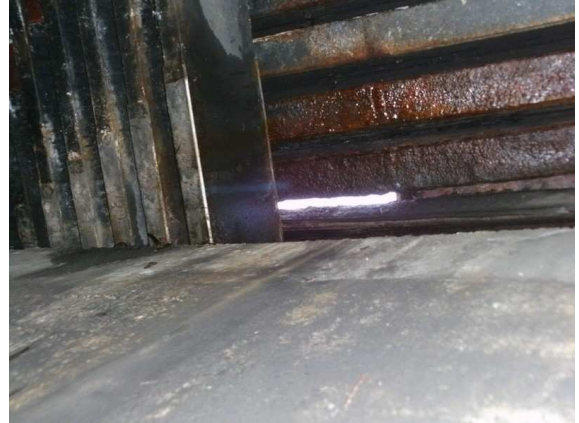
0120-UEB-UEKO-1

[88] Überbau, Zwischen- / Mittellamelle, bereichsweise,  
verrostet mit Blattrostbildung

S=0, V=0, D=4 EP

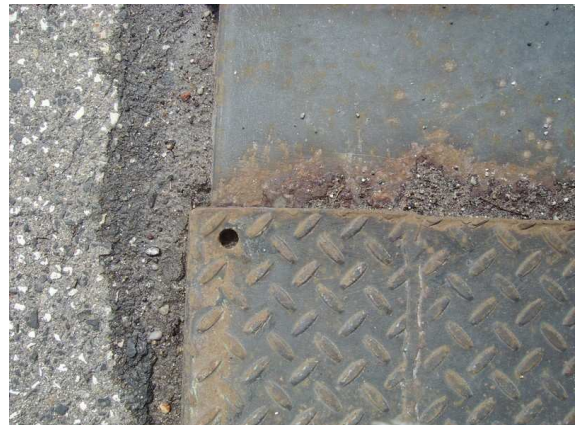
0120-UEB-AK-UEKO-1

[24] Überbau, Abdeckblech, Schraube, stellenweise,  
herausgedrückt, fehlende Gleitnoppen, ÜKO zu BW 122

S=0, V=1, D=2 EP

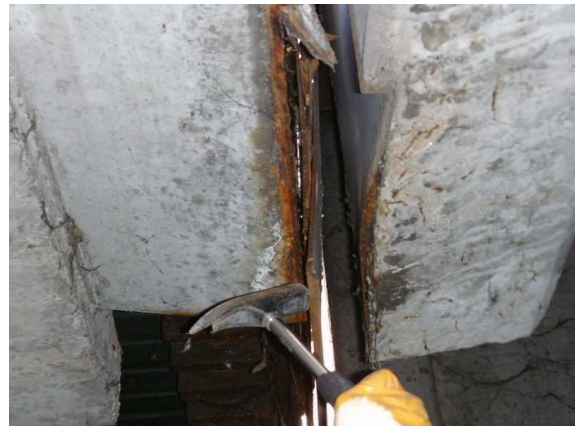
0120-UEB-AK-UEKO-4

[87] Überbau, Abdeckblech, eine Stelle, verrostet mit  
Narbenbildung, zu BW 113 bei WDL BW 276

S=0, V=0, D=2 EP

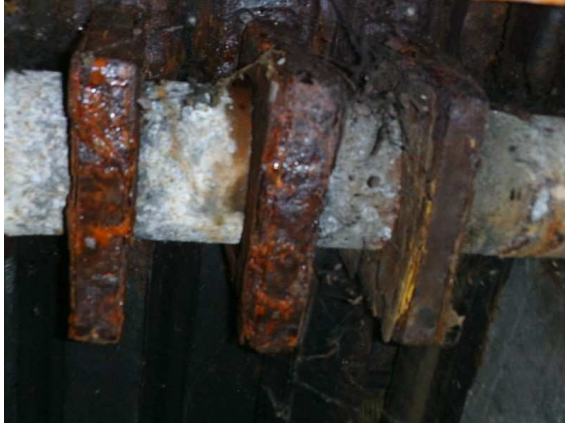
0120-UEB-UEKO-3

[85] Überbau, Gleitlager, bereichsweise, verrostet mit Blattrostbildung

S=0, V=0, D=2 EP

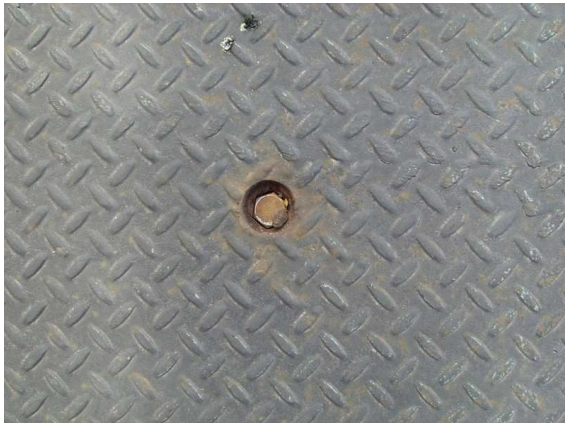
0120-UEB-AK-UEKO-2

[79] Überbau, Abdeckung / Tränenblech, eine Stelle, durchgerostet / Lochfraß, um Verschraubung

S=0, V=1, D=0 EP

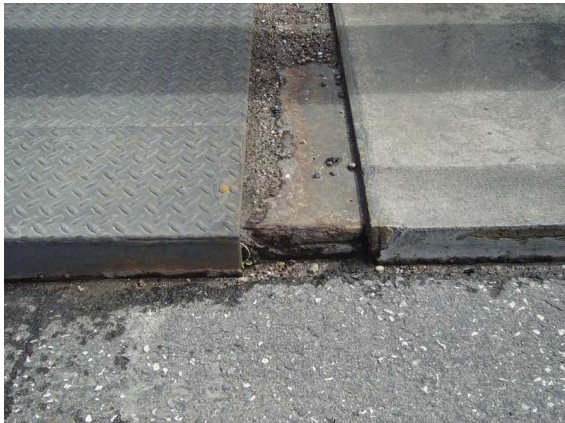
0120-UEB-AK-UEKO-3

[86] Überbau, Schrammbordabschluss, eine Stelle, verrostet mit Narbenbildung, um Verschraubung

S=0, V=0, D=2 EP

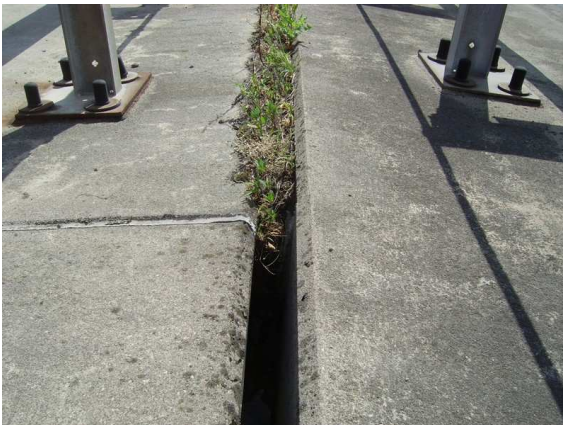
0120-UEB-AK-OS-7

[26] Überbau, Kappe, OS-System für Beton, bereichsweise, verwittert

S=0, V=0, D=1 EP

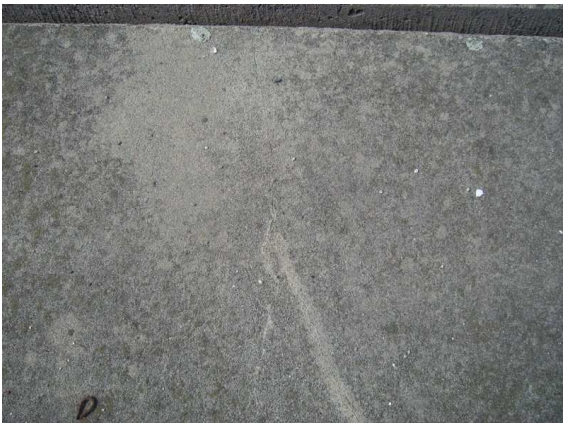
0120-UEB-AK-OS-6

[25] Überbau, Kappe, OS-System für Beton, häufig, Rissbreite 0,1 - < 0,2 mm

S=0, V=0, D=1 EP

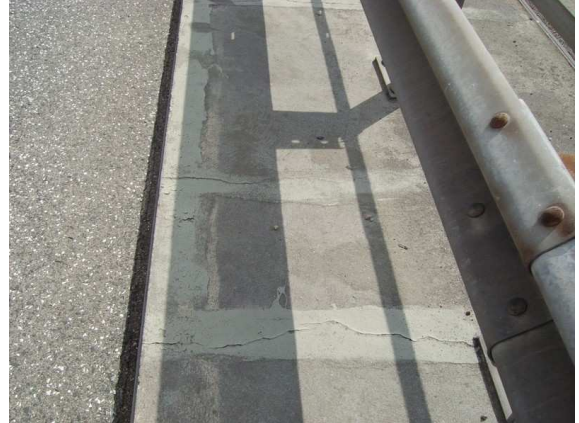
0120-UEB-AK-OS-5

[71] Überbau, Kappe, Beton, mehrfach, Rissbreite 0,2 - < 0,4 mm

S=0, V=0, D=2 EP

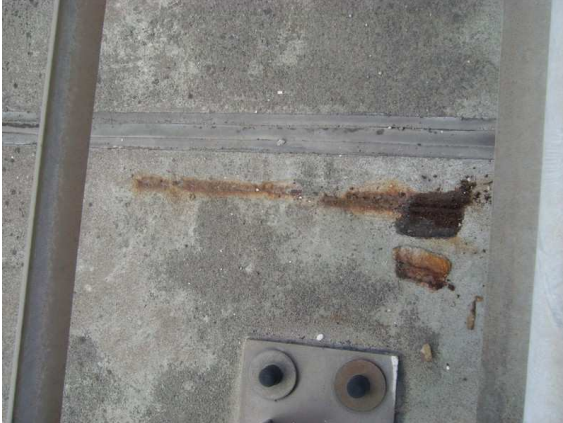
0120-UEB-AK-OS-2

[32] Überbau, Gesims, Bewehrung, stellenweise,  
freiliegend, Mittelkappe  
S=0, V=0, D=2 EP

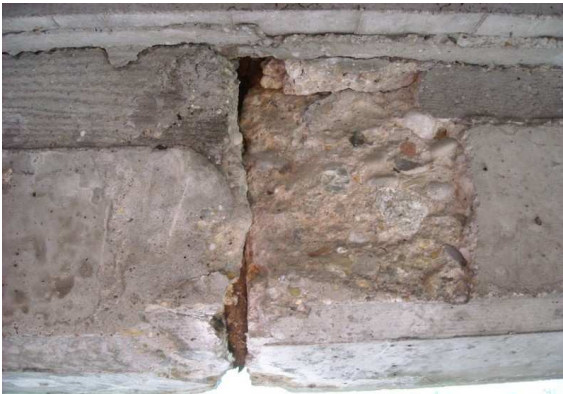
0120-UEB-AK-GS-4

[102] Überbau, Gesims, Arbeitsfuge, stellenweise,  
abgeplatzt, an einer Stelle Fugenfüllung herausgerutscht  
S=0, V=0, D=1

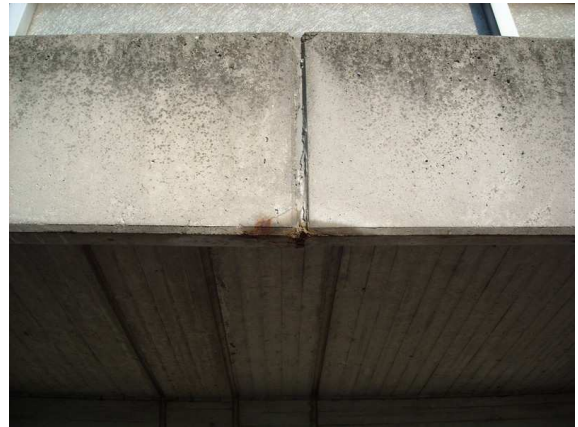
0120-UEB-AK-GS-2

[101] Überbau, Gesims, Arbeitsfuge, stellenweise,  
Rostfahne, Riss  
S=0, V=0, D=2

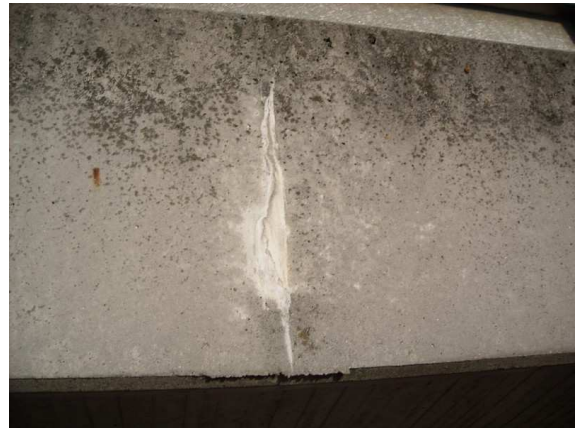
0120-UEB-AK-GS-1

[100] Überbau, Gesims, Beton, stellenweise,  
Aussinterung  
S=0, V=0, D=1

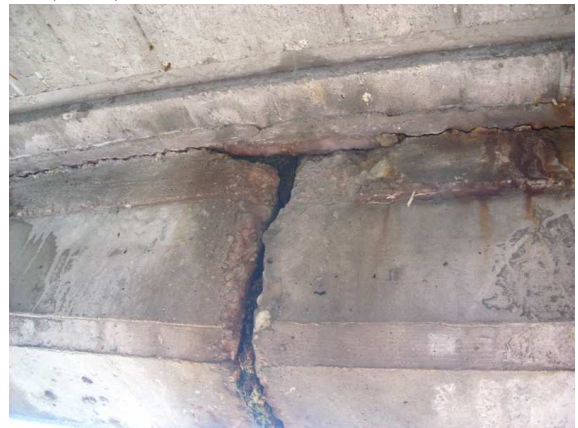
0120-UEB-AK-GS-3

[33] Überbau, Gesims, Arbeitsfuge, mehrfach,  
Abplatzung mit freiliegender Bewehrung, an einer Stelle  
Fugenfüllung herausgerutscht  
S=0, V=0, D=2

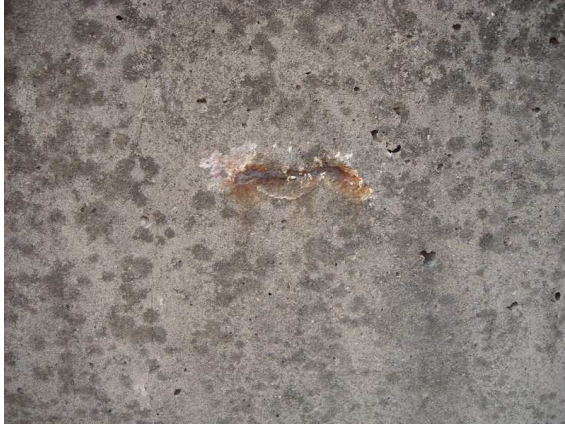
0120-UEB-AK-GS-6

[104] Überbau, senkrechte Fläche des Gesimses, Beton, vereinzelt, Abplatzung mit freiliegender Bewehrung, Fuge zu BW 121  
S=0, V=0, D=1

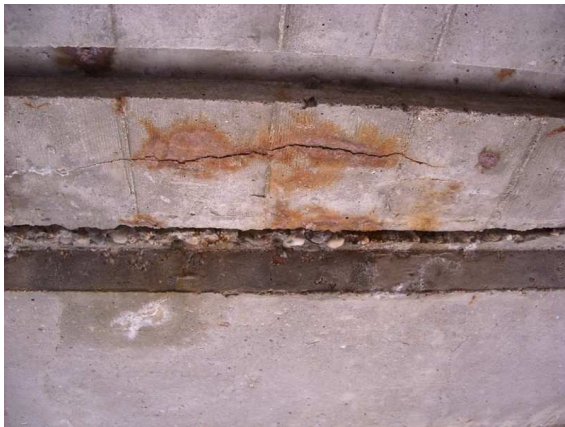
0120-UEB-AK-GS-5

[103] Überbau, Untersicht des Gesimses, Raumfuge, mehrfach, gerissen, Fuge zu BW 121  
S=0, V=0, D=2

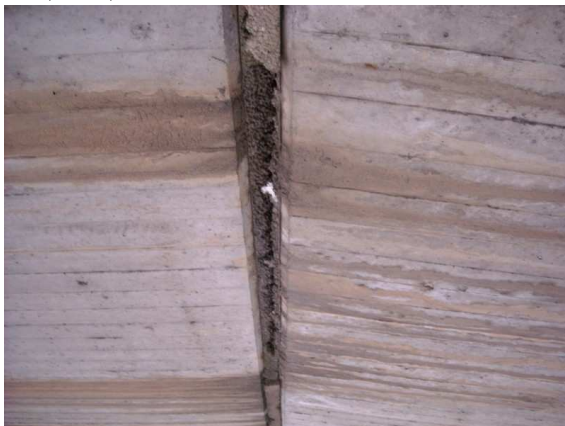
0120-UEB-AK-US-1

[114] Überbau, Untersicht des Gesimses, Fugendichtungsmaterial der Raumfuge, stellenweise, undichte Stelle, Fuge zu BW 121  
S=0, V=0, D=3

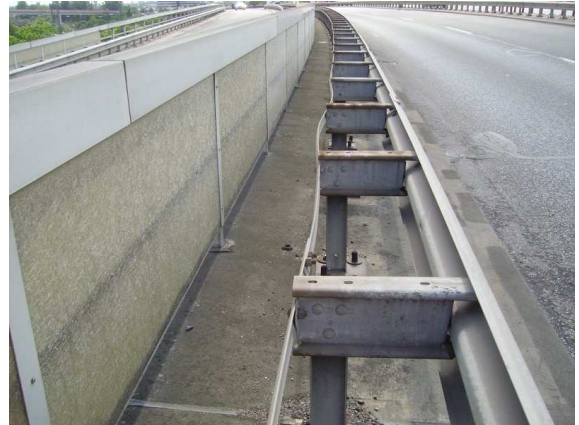
0120-UEB-AK-SPL-3

[34] Überbau, Einfache Distanzschutzplanke ohne Aufsatz, bereichsweise, angerostet  
S=0, V=0, D=1 EP  
[90] Überbau, Spannband der Distanzschutzplanke, bereichsweise, verschoben  
S=0, V=1, D=0

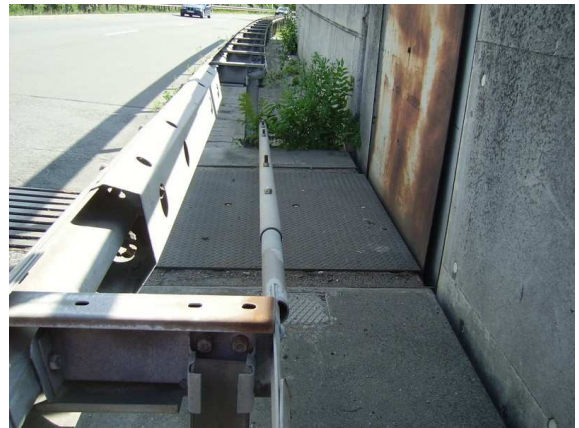
0120-UEB-AK-SPL-2

[35] Überbau, Spannband der Distanzschutzplanke, bereichsweise, abgerissen  
S=0, V=2, D=0 EP

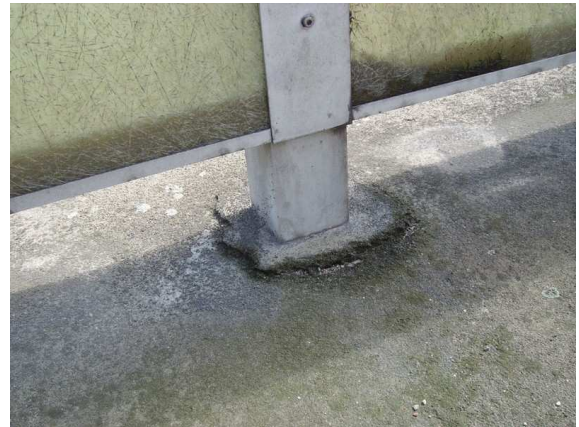
0120-UEB-AK-GEL-1

[91] Überbau, Pfostenverguss des Geländers, häufig, brüchig

S=0, V=0, D=1 EP

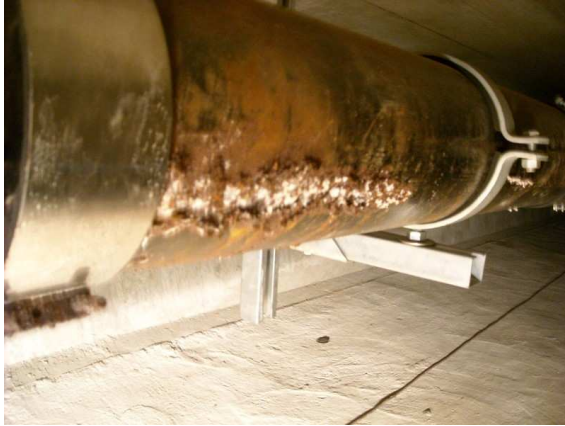
0120-UEB-HK-EW-LL-2

[45] Überbau, Längsleitung,  
Korrosionsschutzbeschichtung auf Metall, häufig,  
schadhaft, Leitungen in den Hohlkästen,  
Oberflächenkorrosion  
S=1, V=0, D=2

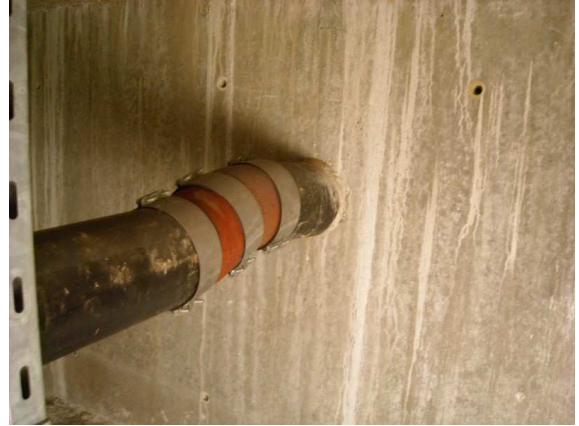
0120-UEB-HK-EW-LL-1

[48] Überbau, Längsleitung, stellenweise, abgesackt /  
Setzung, Gegengefälle  
S=0, V=0, D=2

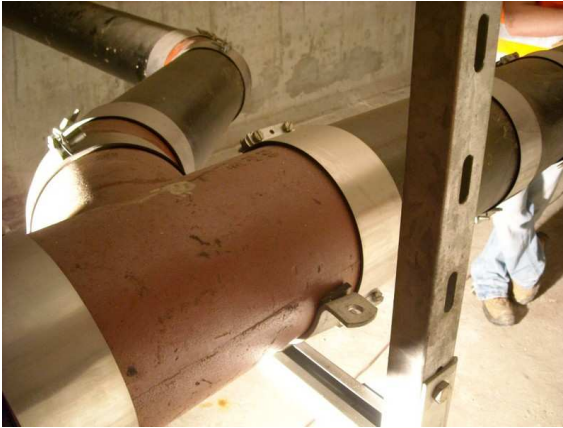
0120-UEB-HK-EW-LL-4

[105] Überbau, Befestigungsschelle der Längsleitung,  
mehrfach, nicht ausreichend, Oberteil fehlt  
S=0, V=0, D=1

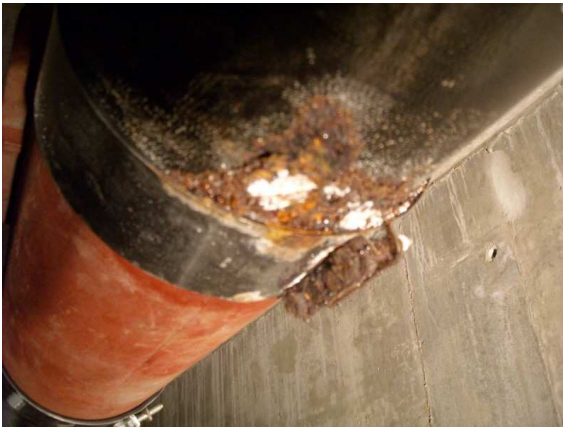
0120-UEB-HK-EW-LL-3

[49] Überbau, Rohr der Längsleitung, mehrfach, verrostet mit Blattrostbildung, z.B. im Anschluss an einen Revisionschacht, Hohlkasten Achse 27b - 28  
S=1, V=0, D=3

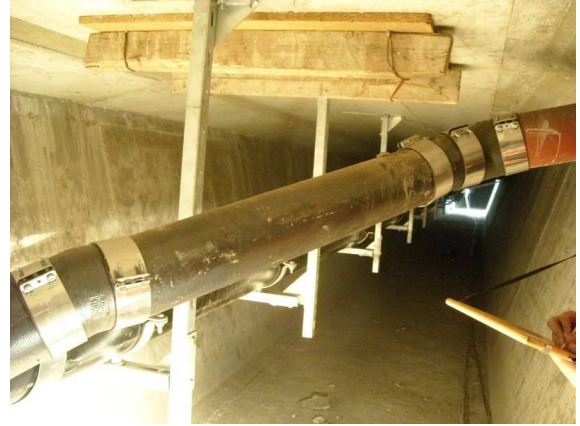
0120-UEB-HK-EW-QL-7

[53] Überbau, Querleitung, durchgehend, fehlt, Zwischenaufhängung, in nahezu allen Hohlkästen  
S=1, V=0, D=3

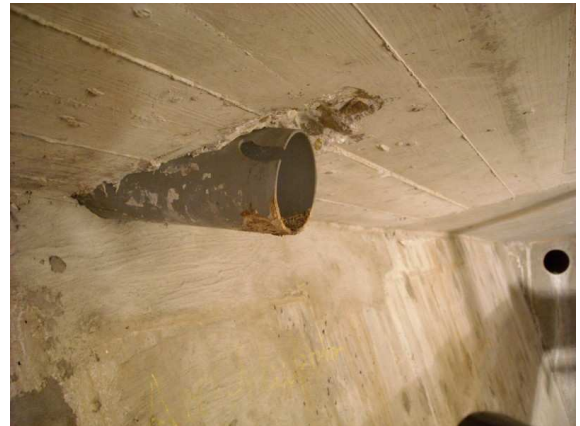
0120-UEB-HK-EW-QL-6

[52] Überbau, Querleitung, eine Stelle, schadhaft, Zulaufleitung DN 70 abgerissen, freier Zutritt von Wasser, Hohlkasten Achse 28-29, Wasserstau im Bauwerk  
S=2, V=0, D=4

Die Entwässerungsleitungen in den Hohlkästen weisen ausgeprägte Schäden bis hin zum Abriss einer Querleitung auf. Dieser Schaden war bereits bei der Hauptprüfung im Jahr 2003 festgestellt worden. Die Schäden sollten kurzfristig behoben werden. Es sind alle Hohlkästen mit mehr oder minder starken Schäden betroffen.

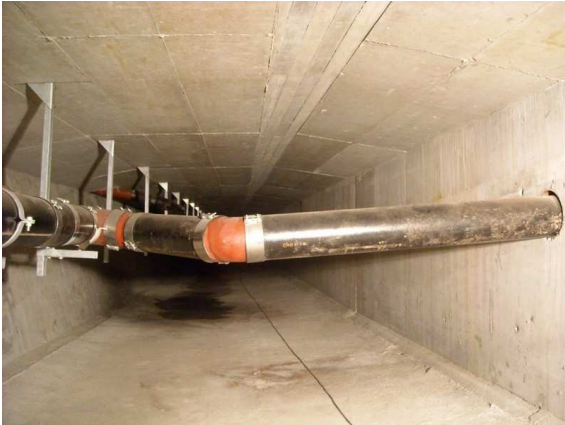
0120-UEB-HK-EW-QL-4

[50] Überbau, Querleitung, eine Stelle, abgesackt / Setzung, Gegengefälle zur Längsleitung hin, Hohlkasten Achse 27b - 28 und Achse 26 - 27, bzw. in Längsleitung Achse 30 - 31  
S=1, V=0, D=2

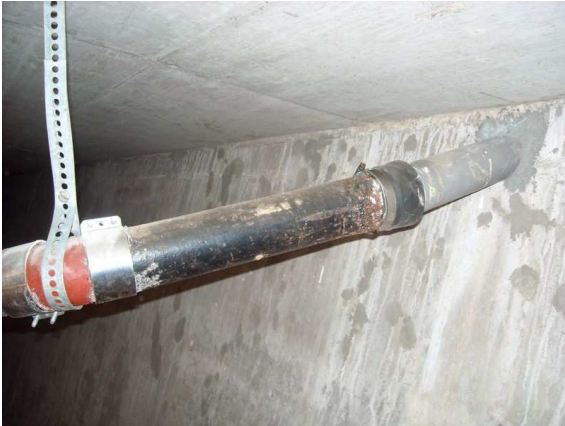
0120-UEB-HK-EW-QL-3

[54] Überbau, Querleitung, mehrfach, undichte Stelle, in allen Hohlkästen  
S=0, V=0, D=3

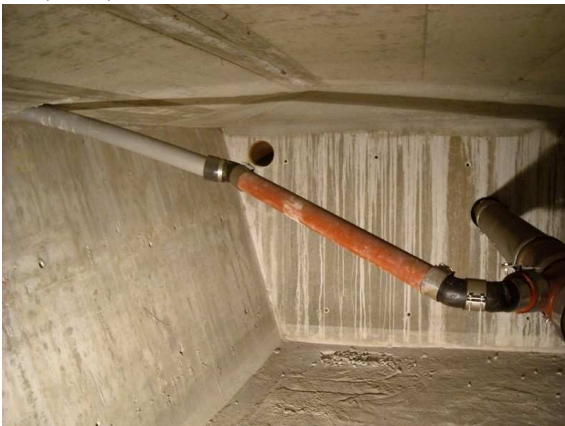
0120-UEB-HK-EW-QL-9

[55] Überbau, Befestigung der Querleitung, häufig, fehlt, Aufhängung, in allen Hohlkästen  
S=1, V=0, D=2

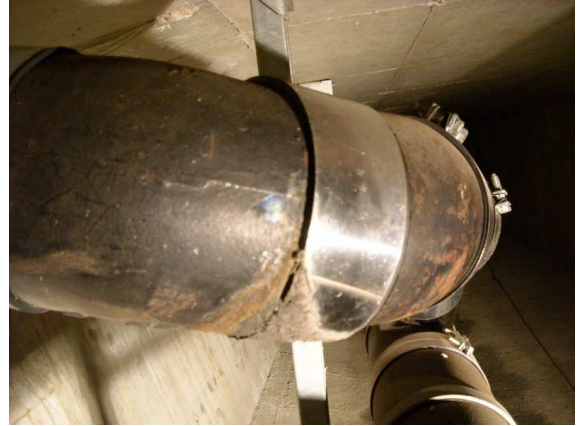
0120-UEB-HK-EW-QL-10

[56] Überbau, Verbindung der Querleitung, Schelle, eine Stelle, undichte Stelle, Bogen der Querleitung im Anschluss teilweise herausgerutscht, Hohlkasten Achse 28-29

S=1, V=0, D=3

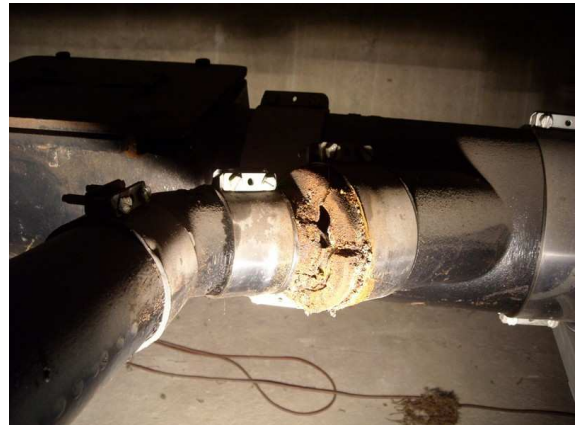
0120-UEB-HK-EW-QL-1

[57] Überbau, Verbindung der Querleitung, mehrfach, undichte Stelle, Hohlkasten Achse 22 - 23, 24-25, 26 - 27, 32 - 33, 31 - 32, 30 - 31, 29 - 30

S=1, V=0, D=3

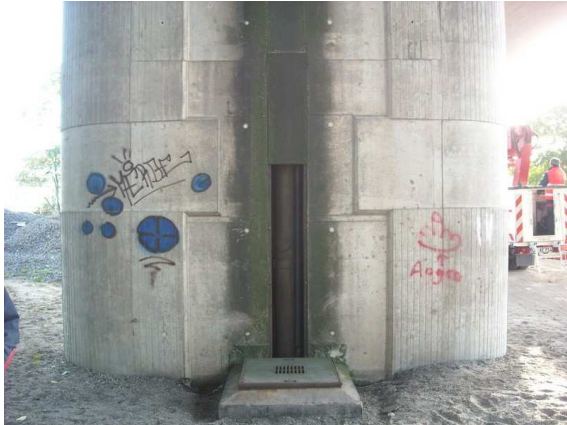
0120-ST-AS-2

[60] Überbau, Falleitung, eine Stelle, schadhaft, Abdeckung der Falleitung, Pfeiler Achse 30

S=0, V=0, D=2 EP

Der Übergang zur Fallleitung ist am Pfeiler Achse 30 nach wie vor beschädigt. Um weitere Schäden zu vermeiden sollte der Schaden behoben werden.

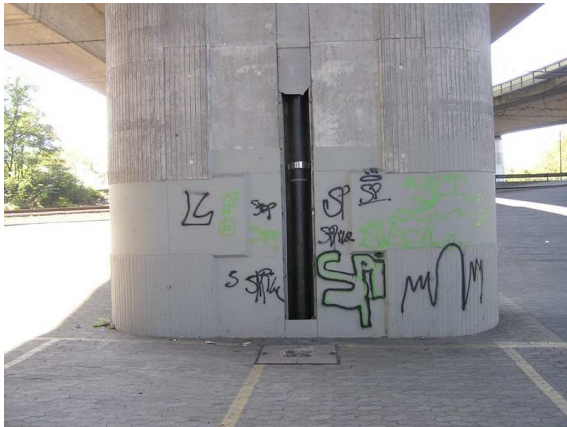
0120-ST-AS-1

[58] Überbau, Falleitung, eine Stelle, beschädigt durch Fremdeinwirkung, Abdeckung der Falleitung, Pfeiler Achse 24

S=0, V=0, D=2 EP

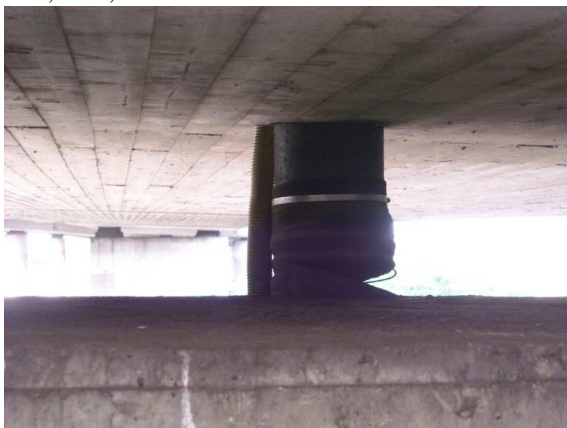
0120-ST-ALB-EW-FL-1

[59] Überbau, Falleitung, eine Stelle, undichte Stelle, Übergang Überbau/Pfeiler, Achse 30

S=1, V=0, D=3 EP

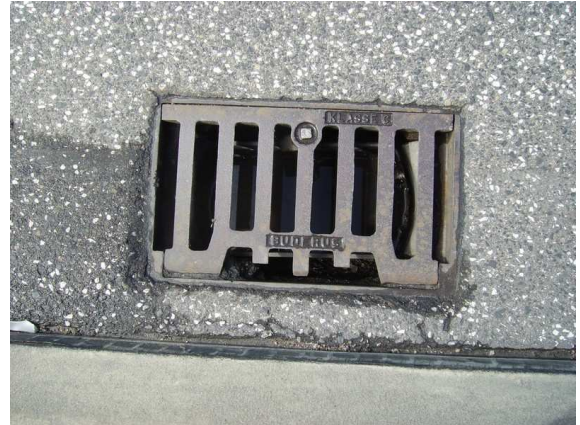
0120-UEB-FB-BA-1

[61] Überbau, Rost des Ablaufes, häufig, schadhaf, Scharnierbolzen durch Korrosion abgeschert, Einläufe nie verriegelt, liegen lose auf, Gefahr!

S=0, V=3, D=1 EP

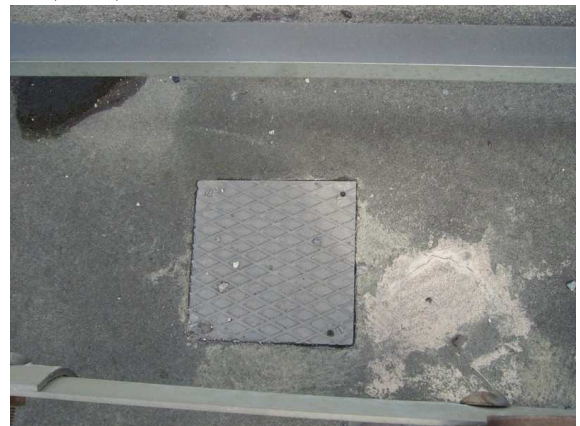
0120-UEB-AK-OS-12

[80] Überbau, Abdeckung des Schachtes, Schraube, teilweise, fehlt

S=0, V=0, D=1 EP

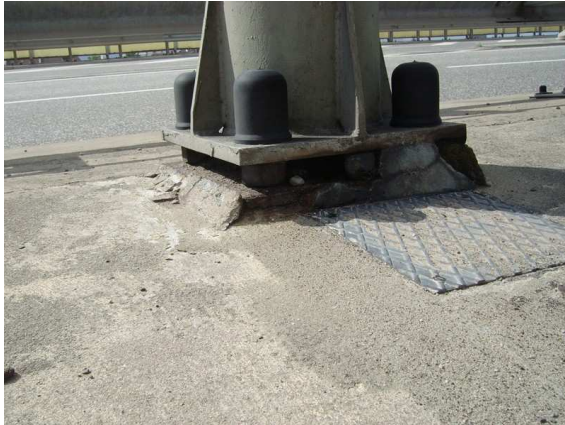
0120-UEB-AK-OS-11

[63] Überbau, Verankerung des Beleuchtungsmastes, Beton, mehrfach, fehlt, Unterguss verwittert, siehe auch Bild zu [29]

S=0, V=0, D=2 EP

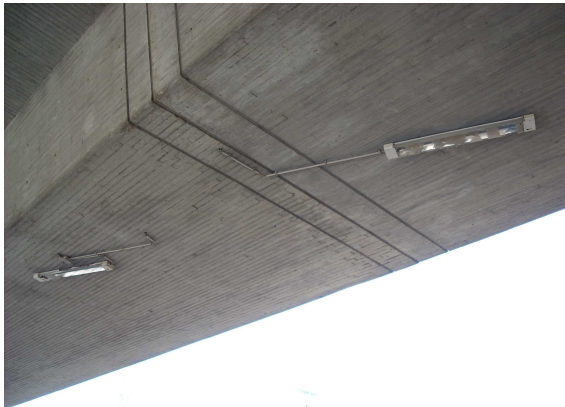
0120-UEB-US

[81] Überbau, Lampenkörper über der Fahrbahn, vereinzelt, schadhaft, im Bereich des ehem.

Güterbahnhofs

S=0, V=0, D=1

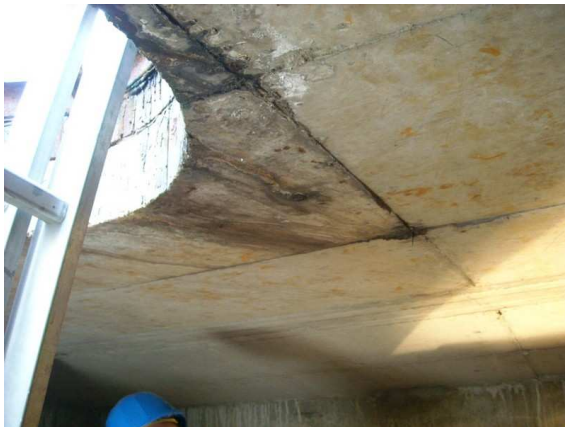
0120-UEB-HK-2

[64] Überbau, Besichtigungsluke, Fugendichtungsmaterial, eine Stelle, undichte Stelle, Zugangsdeckel in der Fahrbahnplatte undicht, in Hohlkasten eindringendes Wasser, Hohlkasten Achse 28 - 29

S=1, V=0, D=3

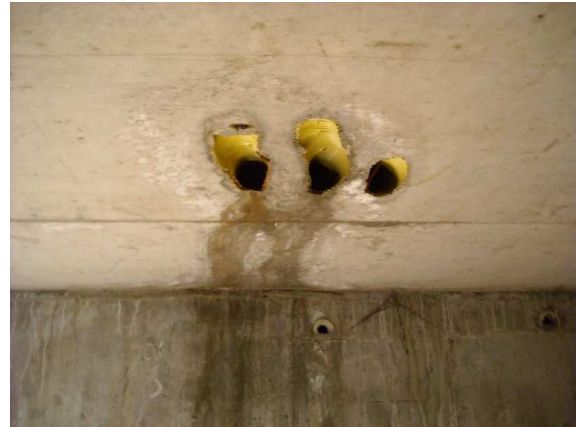
0120-UEB-HK-1

[65] Überbau, Leerrohre, mehrfach, feuchte Stelle, Wasserzutritt in Hohlkasten durch Leerrohre

S=0, V=0, D=2

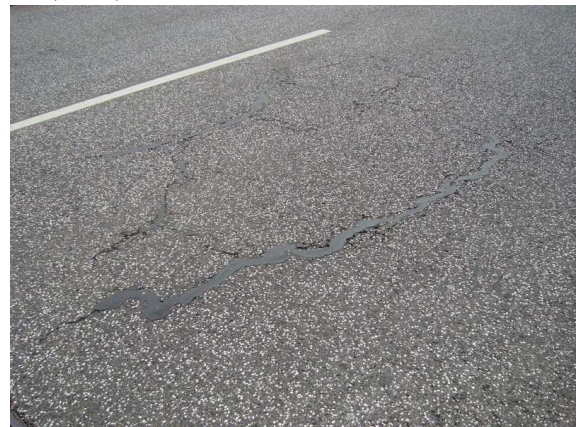
0120-UEB-FB-2

[66] Überbau, Fahrbahnbelag, stellenweise, Hohlstelle

S=0, V=0, D=1 EP

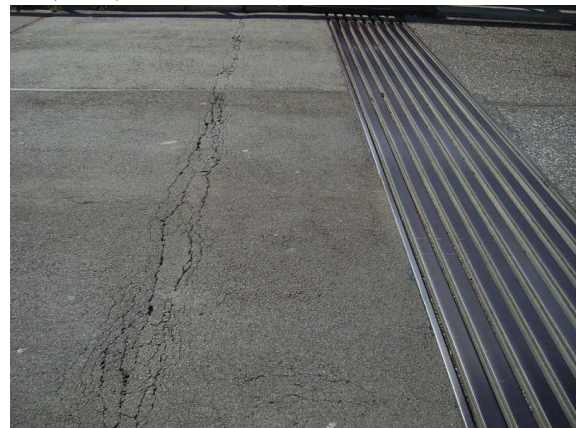
0120-UEB-FB-3

[92] Überbau, Fahrbahnbelag, ausgeprägt, gerissen, Hinterfüllbereich bei BW 276

S=0, V=0, D=2 EP

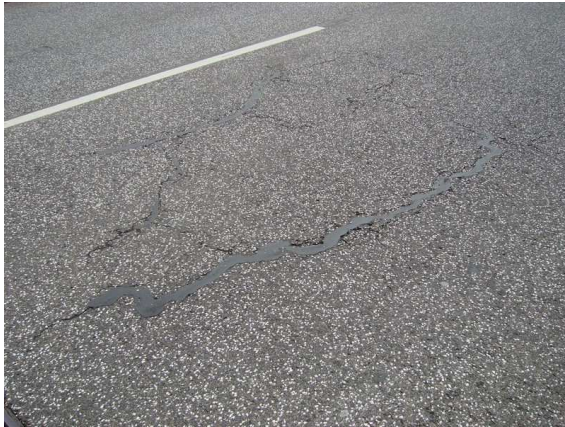
0120-UEB-FB-1

[67] Überbau, Fahrbahnbelag, häufig, rissig

S=0, V=1, D=2 EP
