Prüfbericht 2016 H

nach DIN 1076

Bauwerksname **Hochstraße-Süd (B 37) - Pilz 11, 12 und 13**Teilbauwerksname **Pilzhochstraße**Kreis **KFR. STADT LUDWIGSHAFEN**Ort **Mitte**Bauwerksrichtung **längs, West -> Ost**Bauwerksart **Plattenbrücke**Tragfähigkeit **60 nach DIN 1072**Baujahr Überbau **1958**Baujahr Unterbau **1958**

Zustandsnote: 3,3

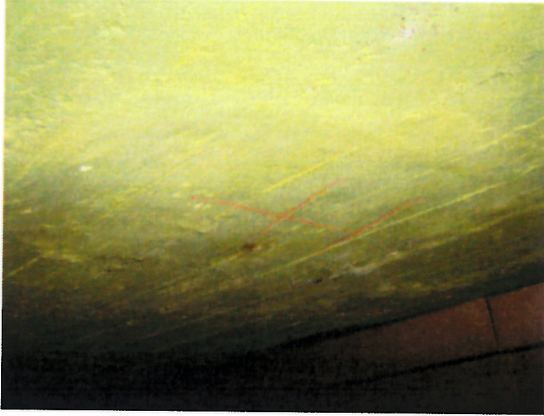
[104] S=0, V=2, D=1 BSP-ID 002-03

Überbau, Betonersatzsystem, Vereinzelt, Hohlstelle

BW 167_UEB_US_HOHLSTELLE IM BEREICH DER ÜKO

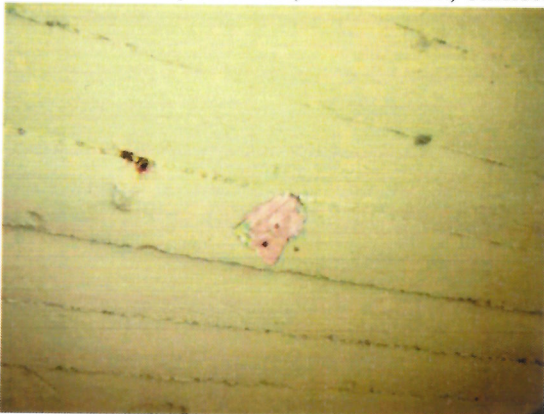
[10] S=0, V=0, D=1 BSP-ID 002-12

Hohlkörperplatte, Schalungsreste an der Betonoberfläche, Vereinzelt, Nicht entfernt, Unterseite

167-0_UEB BETON MIT SCHALUNGSRESTEN

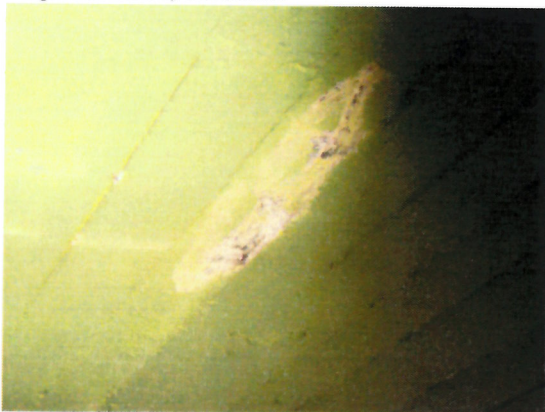
[4] S=0, V=1, D=1 BSP-ID 002-99

Hohlkörperplatte, Betonansichtsfläche, Punktuell, Anprallschaden, Unterseite

BW_167_UEB_US_ANPRALLSCHADEN VEREINZELT

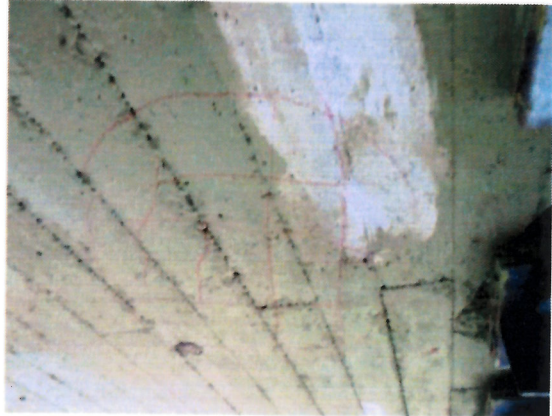
[1] S=0, V=2, D=1 BSP-ID 002-13

Hohlkörperplatte, Betonansichtsfläche, Stellenweise, Hohlstelle, Unterseite

167-0_UEB BETON MIT HOHLSTELLE

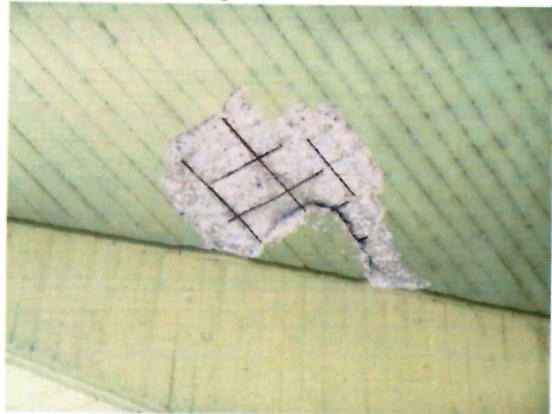
[86] S=1, V=2, D=3 BSP-ID 002-03

Hohlkörperplatte, Betonansichtsfläche, Eine Stelle, Abgeplatzt, 11-ter Pfeiler/Stütze, Unterseite, Schadenserweiterung

BW_167_UEB_US_ABPLATZUNG MIT HOHL LIEGENDEM BETONTEIL

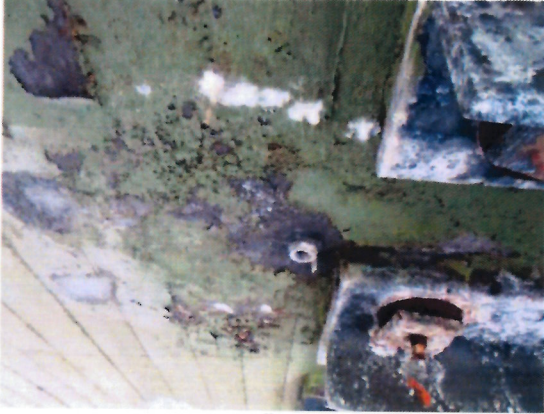
[8] S=0, V=0, D=2 BSP-ID 002-09

Hohlkörperplatte, Betonansichtsfläche, Mehrfach, Ausblühung, Unterseite

167-0_UEB BETON BLÜHT UM HÜLSE AUS UND KLINGT HOHL

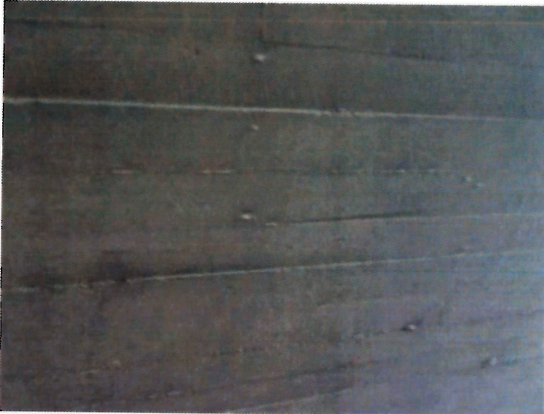
[112] S=0, V=0, D=2 BSP-ID 006-02-03

Hohlkörperplatte, Betongefüge, Mehrfach, Querrisse Rissbreite 0,2 - < 0,4 mm, Unterseite

167-0_UEB PLATTE ZWISCHEN DEN PILZEN MIT QUERRISSEN

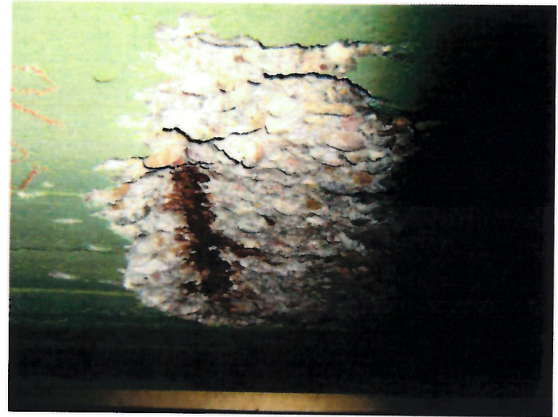
[5] S=0, V=1, D=2 BSP-ID 002-03

Hohlkörperplatte, Betonansichtsfläche, Punktuell, Abplatzung mit freiliegender Bewehrung, Unterseite

BW_167_UEB_US_ABPLATZUNG MIT FREILIEGENDER BEWEHRUNG

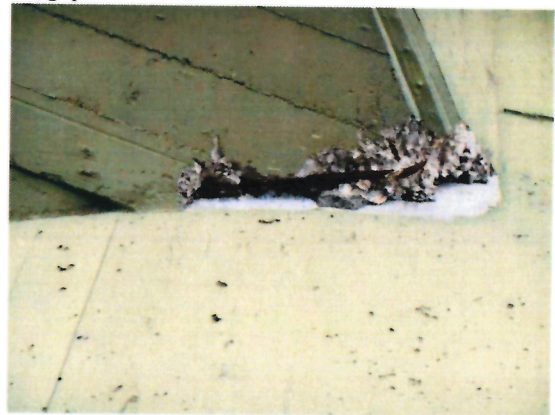
[16] S=0, V=0, D=2 BSP-ID 020-02

Pfeiler / Hohlquerschnitt, Voute, Stellenweise, Abgeplatzt

BW_167_ST_AS_PILZ 11 ABPLATZUNG MIT FREILIEGENDER BEWEHRUNG

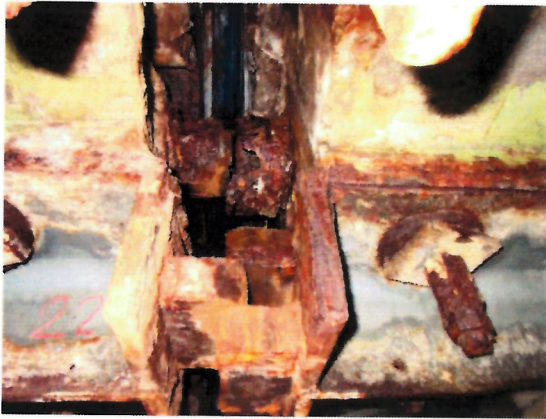
[116] S=1, V=0, D=3 BSP-ID 214-07

Sonstige Führungslager, Profile, Bereichsweise, Verrostet mit Querschnittsschwächung, Anzahl: 10 Stück

167-0_LAG QUERKRAFTKOPPLUNG MIT BLATTROSTBILDUNG

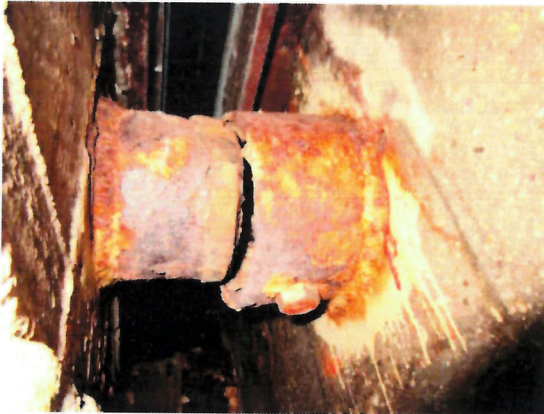
[117] S=3, V=0, D=3 BSP-ID 214-06

Sonstige Führungslager, Profile, Stellenweise, Dehnweg zu groß, Anzahl: 10 Stück, Gefahr, dass bei niedrigen Temperaturen die Querkraftkopplung auseinander gleitet

167-0_LAG QUERKRAFTKOPPLUNG IST GETRENNT

Die Standsicherheit des Bauwerks wird durch die Funktionseinschränkung der Querkraftkopplung eingeschränkt.

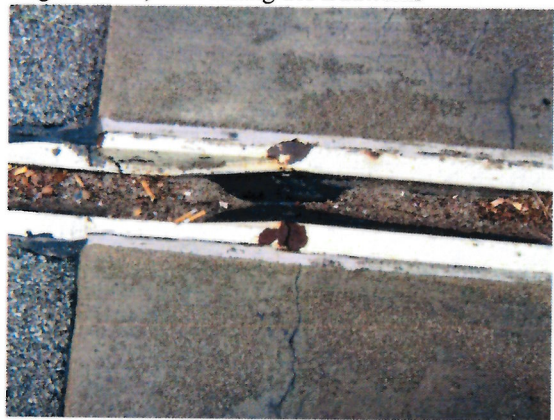
[27] S=1, V=2, D=2 BSP-ID 226-17

Randprofil, Stahl / Metall, Eine Stelle, Gebrochen / abgebrochen, Am Anfang des Bauwerks

BW 167_UEB_OS_ÜKO PROFIL GEBROCHEN

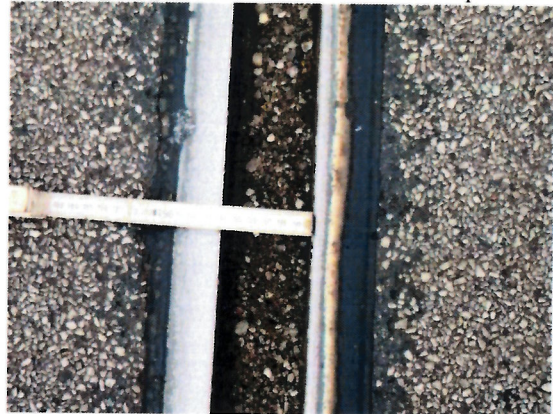
[115] S=1, V=0, D=2 BSP-ID 226-08

Dehnprofil / Elastomer, Gummi, Durchgehend, Dehnweg zu groß, 60 mm bei 16°C Lufttemperatur

167-0_UEKO FUGENSPALT IN SOMMERSTELLUNG BEI 60 MM

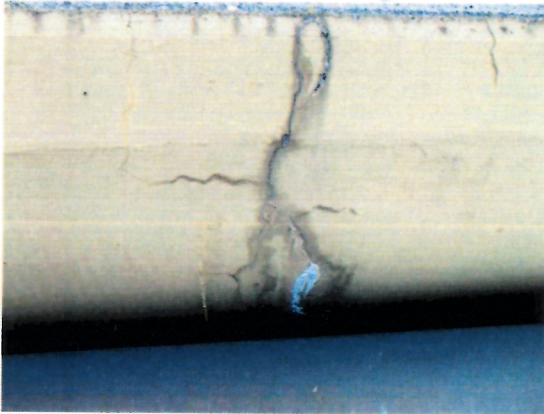
[42] S=0, V=0, D=2 BSP-ID 230-03

Senkrechte Fläche des Gesimses, Betonansichtsfläche, Vereinzelt, Querriss mit Aussinterung

BW_167_UEB_AK_GS GERISSEN MIT AUSSINTERUNG

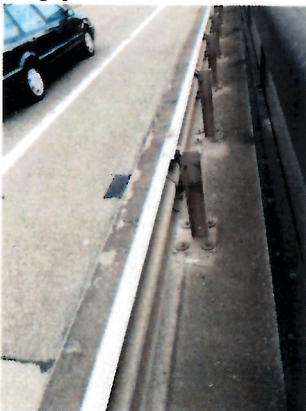
Kappenoberfläche, OS-System für Beton, Großflächig, Hohlstelle

Kappenoberfläche, OS-System für Beton, Großflächig, Abgeplatzt

BW_167_UEB_AK_ABPLATZUNGEN UND HOHLSTELLEN BESCHICHTUNG

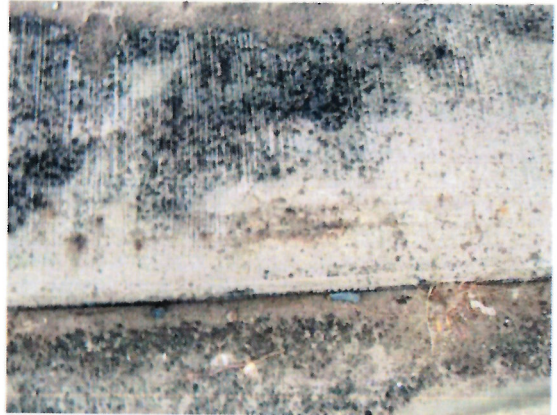
[93] S=0, V=0, D=2 BSP-ID 230-11

Kappenoberfläche, Betonansichtsfläche, Vereinzelt, Abplatzung mit freiliegender Bewehrung

BW 167 UEB_AK_FREILIEGENDE BEWEHRUNG

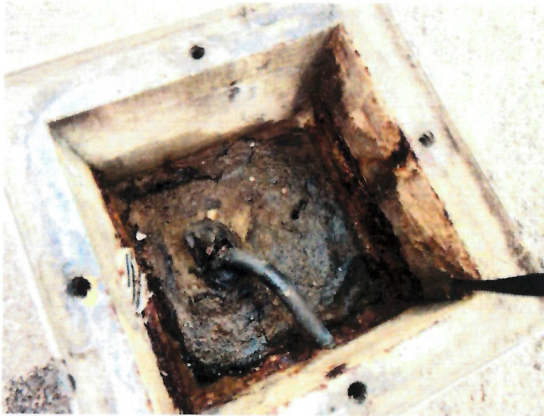
[55] S=1, V=0, D=2 BSP-ID 999-99-99
Zuleitung der Beleuchtung, Eine Stelle, Undichte Stelle, Oben

167-0_MK KABELZUGSCHACHT IST DURCHFEUCHTET

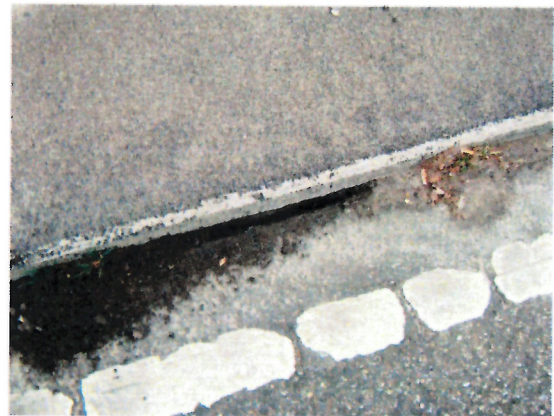
[71] S=0, V=0, D=2 BSP-ID 241-07
Fahrbahnbelag, Fugenfüllung zwischen Belag und Bord, Bereichsweise, Fehlt

BW 167 UEB_FB_FUG_FÜLLUNG RANDFUGE FEHLT

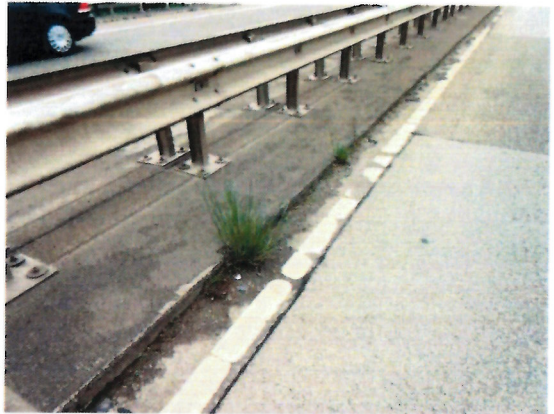
[73] S=0, V=0, D=2 BSP-ID 241-09
Fahrbahnbelag, Fuge zwischen Belag und Bord, Mehrfach, Bewachsen

167-0_FB LÄNGSFUGE IST BEWACHSEN

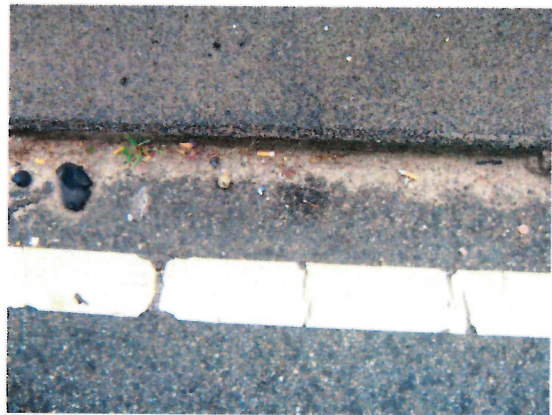
[70] S=0, V=1, D=1 BSP-ID 243-01
Fahrbahnbelag, Walzasphalt, Vereinzelt, Blasen Höhe < 2 cm

BW 167 UEB_FB_BLASENBILDUNG AM FAHRBAHNRAND

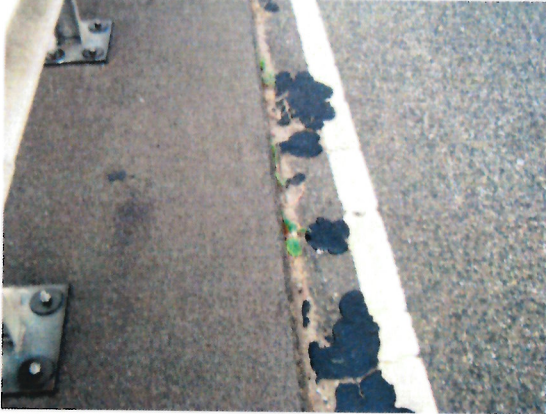
[72] S=0, V=0, D=1 BSP-ID 241-08

Fahrbahnbelag, Fugendichtungsmaterial der Raumfuge längs, Stellenweise, Herausgequollen

BW 167 UEB_FB_FUG_FÜLLUNG RANDFUGE HERAUSGEQUOLLEN

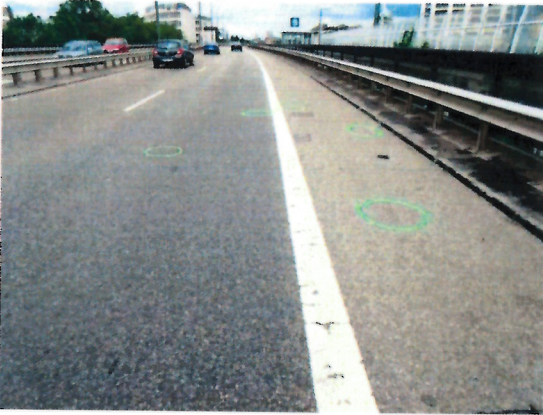
[100] S=0, V=1, D=2 BSP-ID 241-13

Fahrbahnbelag, Stellenweise, Hohlstelle, Schadenserweiterung

167-0_FB BELAG MIT HOHLSTELLEN

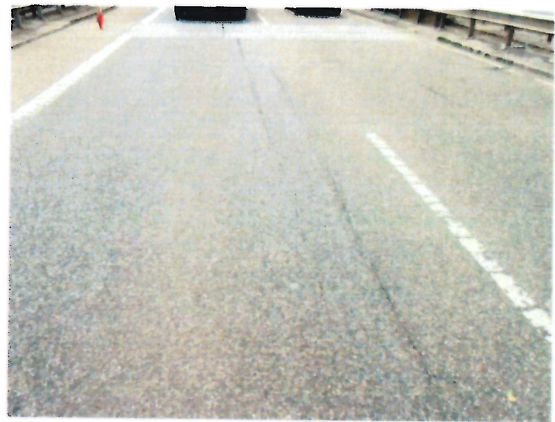
[66] S=0, V=0, D=2 BSP-ID 241-05

Fahrbahnbelag, Walzasphalt, Häufig, Längsrisse, Schadenserweiterung

167-0_FB BELAG IST HÄUFIG GERISSEN

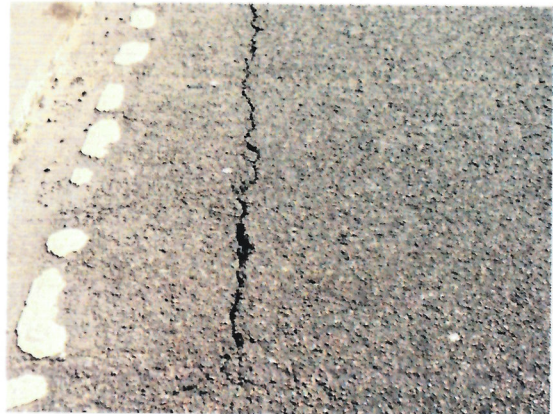
[113] S=0, V=1, D=2 BSP-ID 241-16

Fahrbahnbelag, Walzasphalt, Stellenweise, Risse mit Belagsausbrüchen

167-0_FB BELAG IST GERISSEN UND AUSGEBROCHEN
