Instandsetzung der Hochstraße Süd in Ludwigshafen Abschnitt Pilzhochstraße

28.01.2019 – Sachstandsbericht zur Vorplanung der Sanierung mittels unterstützender Galeriebauwerke

Pilzhochstraße Ludwigshafen

Unterstützungsbauwerke / Galeriebauwerke

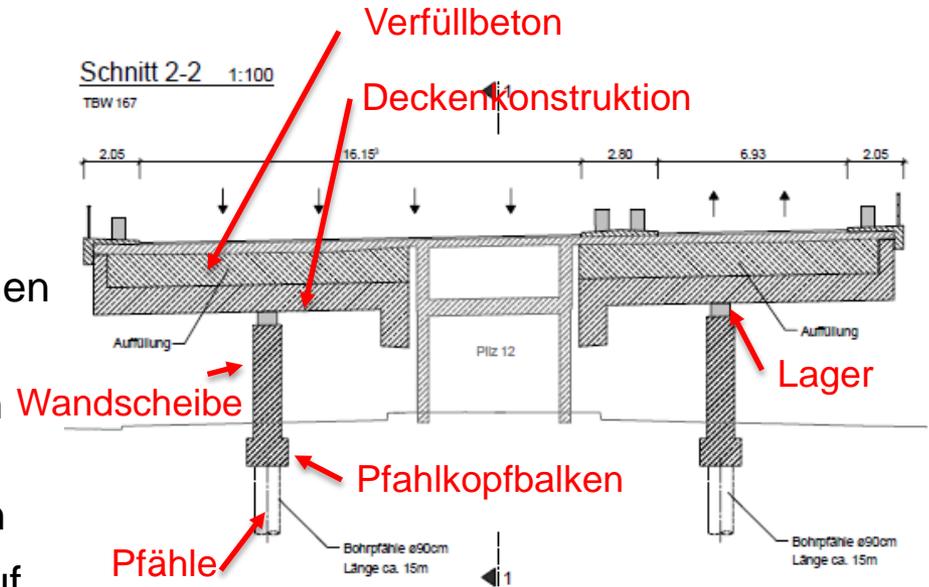
Grundrisse Gesamtübersicht:

Herstellung

- Bohrpfähle unterhalb der vorhandenen Brückenkonstruktion
- Fundamentplatten / Pfahlkopfbalken
- Deckenkonstruktion unterhalb des Bauwerks auf ca. ½ Höhe herstellen
- Anheben der Deckenkonstruktion auf Endniveau und verbleibender Lagerung auf Pressen
- Herstellen der Wandscheiben unterhalb neuer Deckenkonstruktion
- Einbau der Lager und Ablassen Deckenkonstruktion auf Lager
- Einbringen des Verfüllbetons

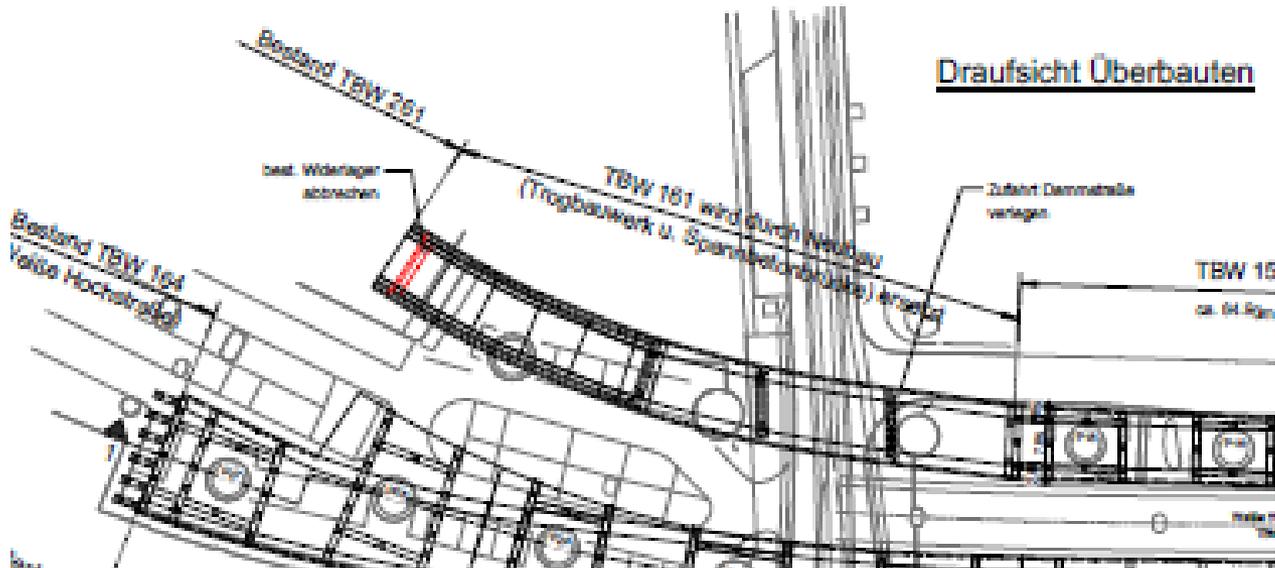
Kreuzungsbereich Berliner Straße (TBW 161 und 205):

Abfahrt zur Heinigstraße

lichte Höhe unterhalb TBW 161 reicht nicht für Unterstützungsbauwerk – Neubau notwendig

Betroffen hiervon ist die Abfahrt zur Saarlandstraße

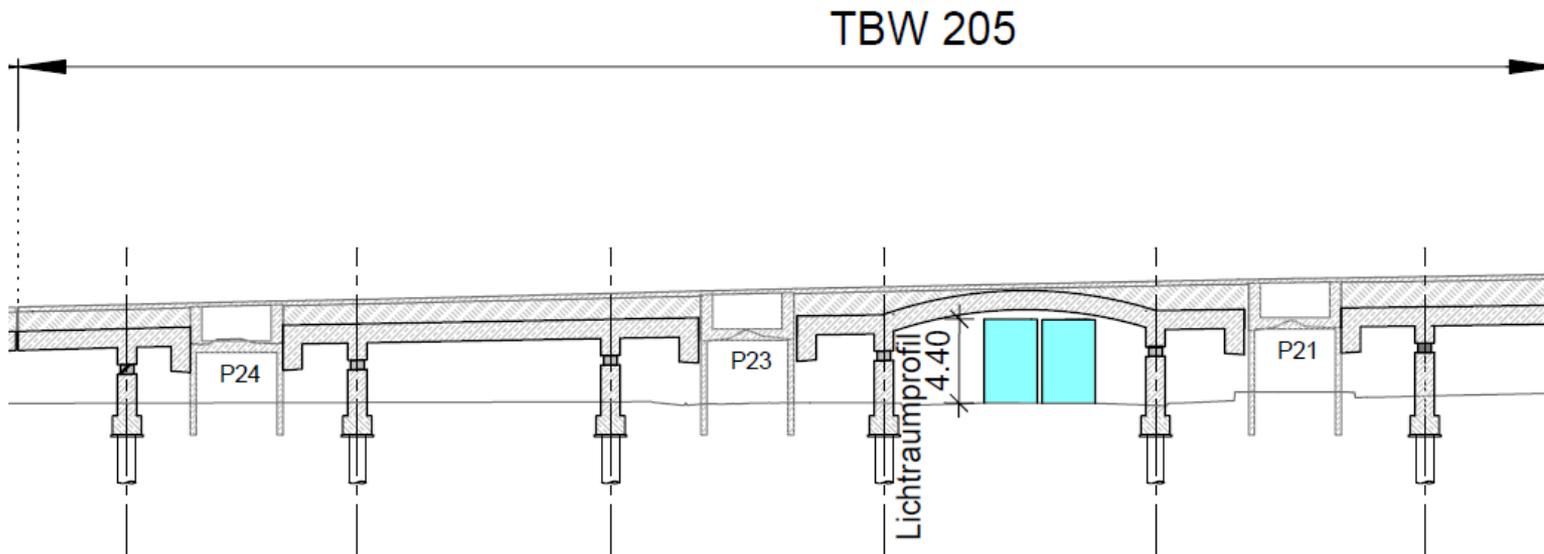
Kreuzungsbereich Berliner Straße (TBW 161 und 205):

lichte Höhe unterhalb TBW 205 gerade realisierbar (lichte Höhe 4,40 m)

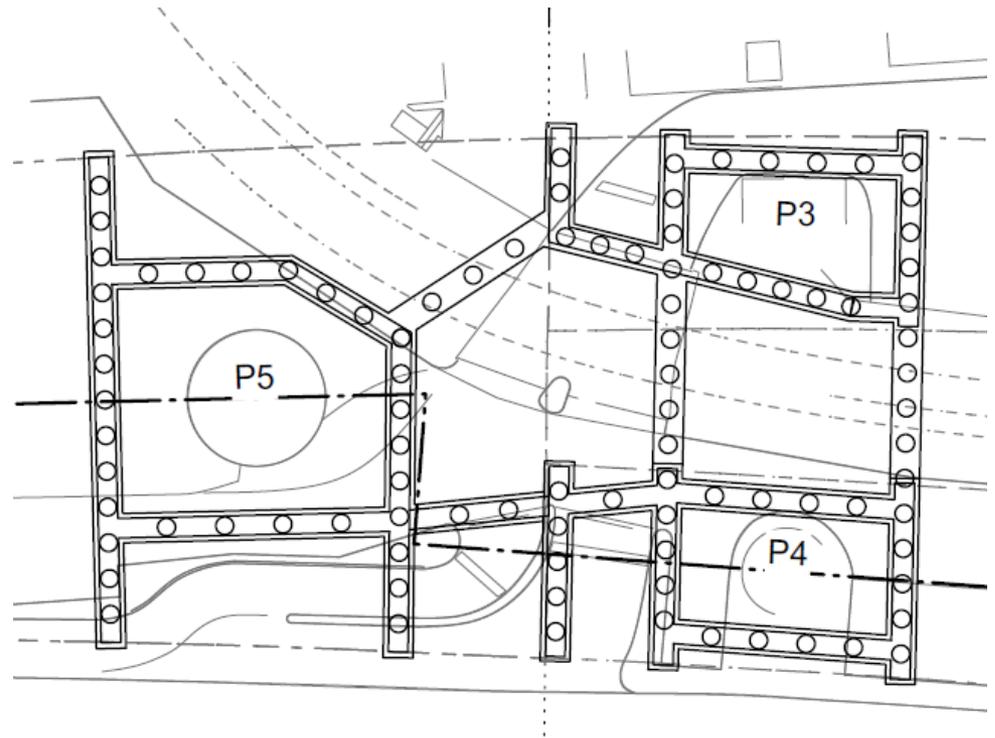
Bereich Faktorhaus (TBW 157 und 154/156)

- Teilbereich RNV/ Faktorhausdurchfahrt Lichtraum kritisch → Gleisabsenkung notwendig
- Differenzsetzungen < ca. 1cm → 3 D Baugrundmodell erforderlich (FEM-Model)
- Erdbeben
- → Vertiefte Planung erforderlich
- → zusätzlicher Zeitbedarf

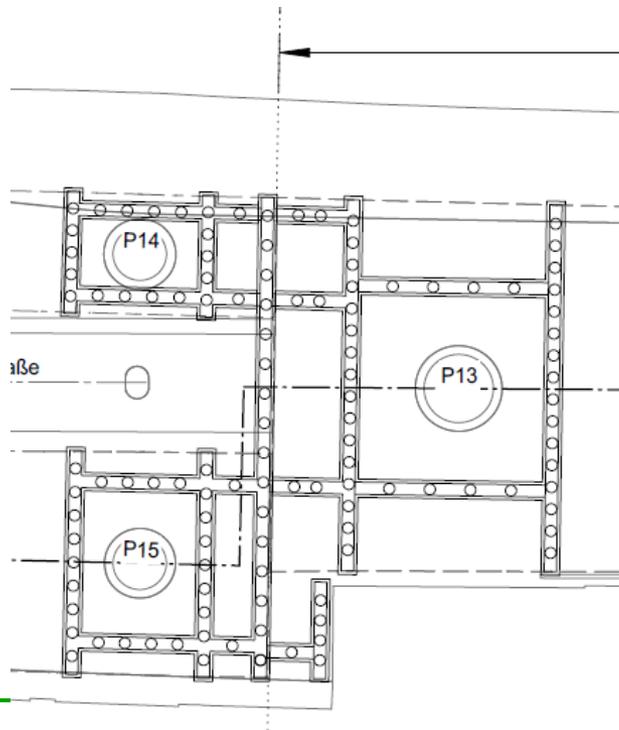
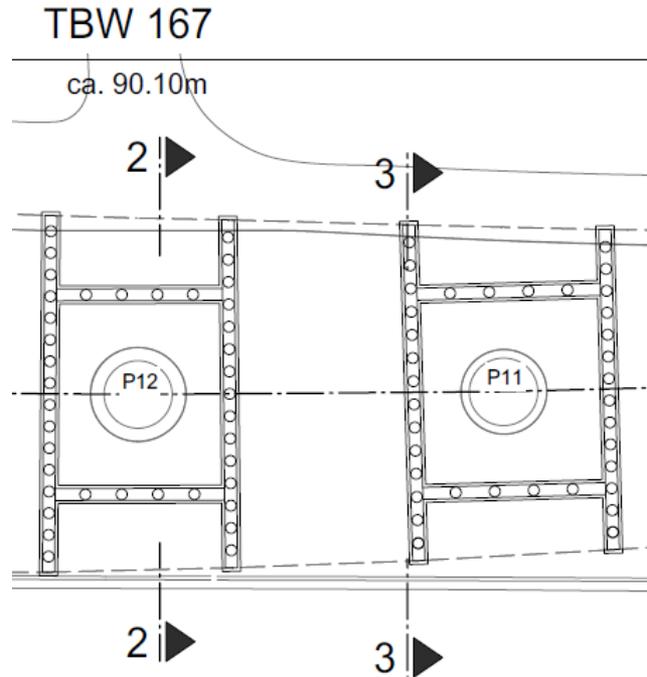
Baugrund allgemein / Differenzsetzungen

- Baugrund bestehend aus Auffüllungen bis ca. 6 m Stärke, danach Rheinkies/-sand
- Vorgabe: Differenzsetzung benachbarter Achsen < ca 1 cm. Im Rahmen der weiteren Planungen muss dieses für alle Bereiche bestätigt werden

- Setzungsrandbedingung kann derzeit noch nicht für alle Bereiche nachgewiesen werden
- Konsequenz: ggf. dickere Pfähle $D=120$ cm, längere Pfähle $\gg 15$ m

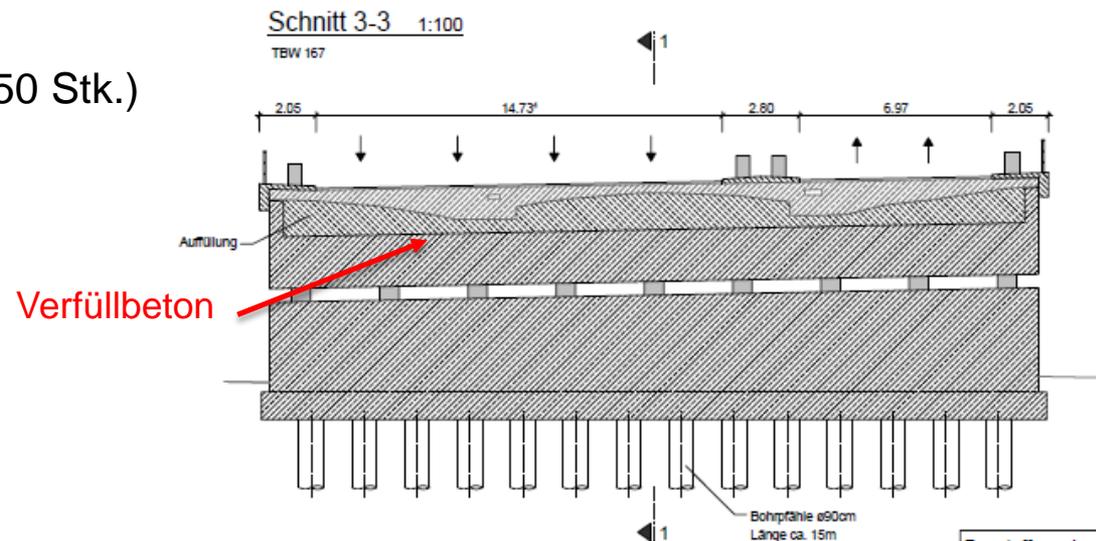
Verfüllbeton zwischen vorh. Überbau und Unterbaukonstruktion

- Selbstverdichtender Beton (hoher Überwachungs- und damit Zeitaufwand)
- nur in Transchen von ca. 90 m³ realisierbar
- Gesamtsumme nach derzeitiger Planung: ca. 10.200 m³
- Ca. 115 Betonierabschnitte
- Vollsperrungen von Do-Mo erforderlich
- → Lange Bauzeit
- → viele Vollsperrungen (min. 50 Stk.)

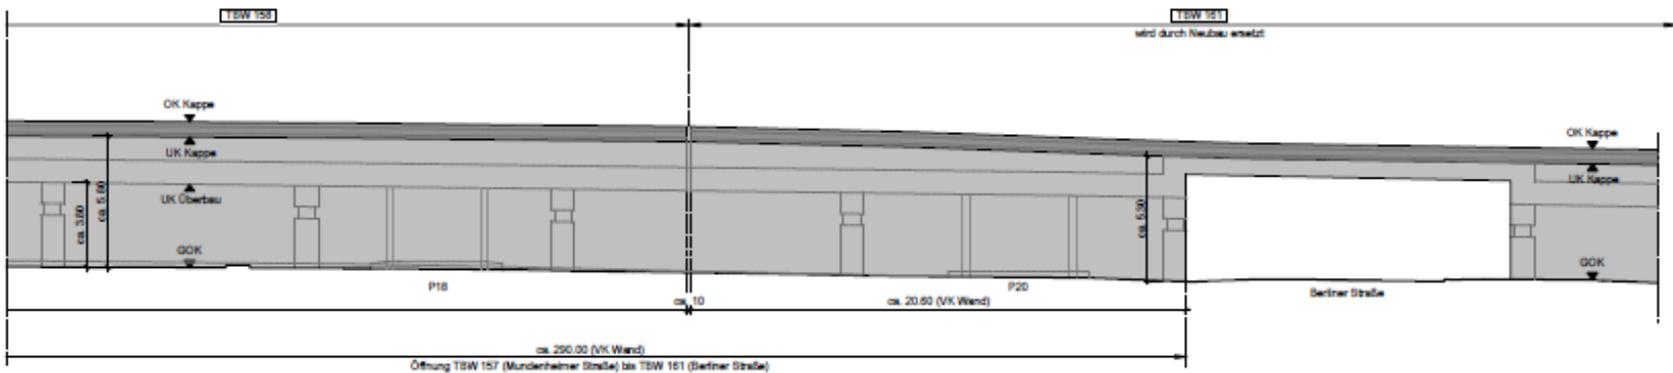
Ansicht von Norden 1:100

weiterer Riegel:

- bisher offene Konstruktion
- nachher 2. Riegel parallel zur DB-Strecke
