# Prüfbericht 2009 H

nach DIN 1076

Bauwerksname **Hochstraße Nord v. Achse 33 i.R. MA bis Achse 21**  
Teilbauwerksname  
Kreis  
Ort  
Bauwerksrichtung  
Bauwerksart **Hohlkastenbrücke**  
Tragfähigkeit  
Baujahr

Prüfer **H. Götzingler / Kosiel**  
Prüfung vom **22.06.2009** bis **23.12.2009**

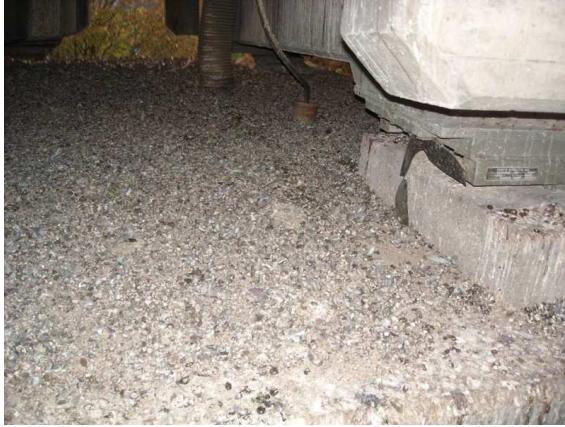
0120-ST-ALB-2

[6] Überbau, bereichsweise, Vogelkotablagerung, im Bereich Endquerträger Achse 21

S=0, V=0, D=2

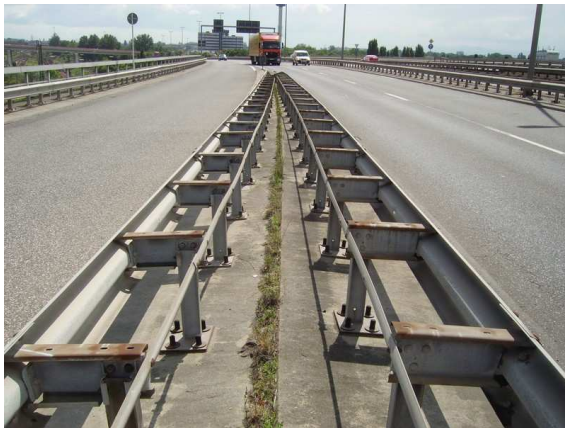
0120-UEB-AK-OS-13

[3] Überbau, Fugen längs allgemein, durchgehend, bewachsen, Bauwerksfuge zu BW 121, Abfahrt Heinigstraße

S=0, V=0, D=1 EP

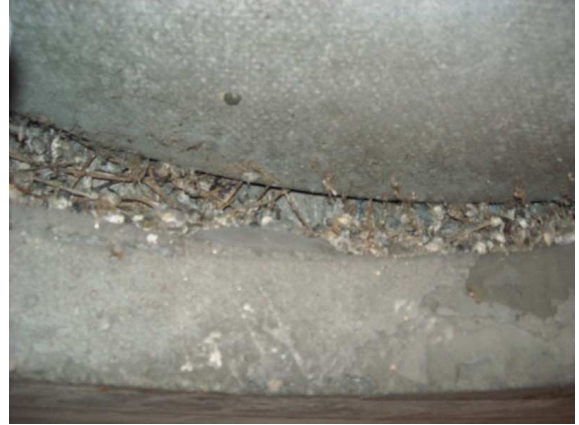
0120-UEB-US-4

[94] Überbau, bereichsweise, Prüfung behindert durch Schmutz, Einstiegs Luke Hohlkasten Achse 21-22 ließ sich nicht öffnen, Verschmutzung durch Taubenkot

S=2, V=2, D=2

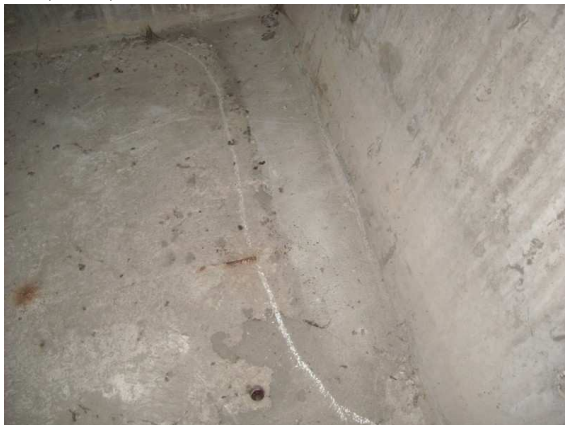
0120-UEB-HK-3

[7] Überbau, Betonersatzsystem, häufig, Hohlstelle, Übergang Boden/Steg teilweise mit Saniermörtel überdeckt, dieser stellenweise abgeplatzt oder hohl liegend  
S=0, V=0, D=1

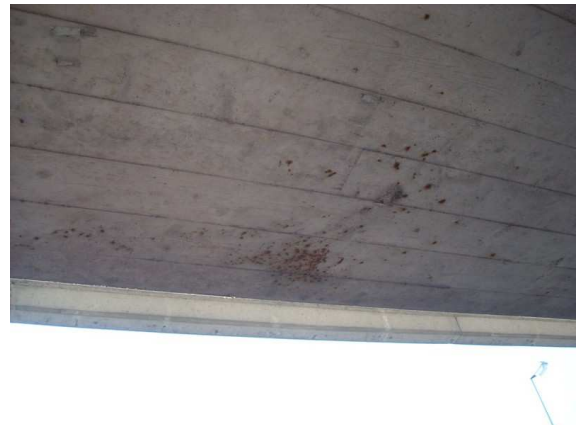
0120-UEB-US-1

[5] Überbau, Betongefüge, stellenweise, Fremdkörpereinschluss, korrodierter Bindedraht, Überbau und Pfeilerkopf  
S=0, V=0, D=1 EP

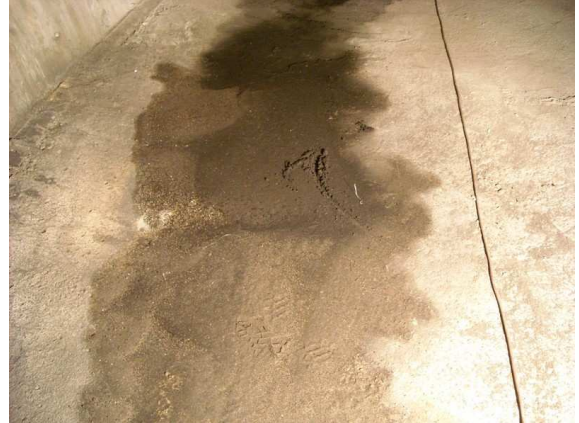
0120-UEB-HK-10

[109] Bodenplatte, Beton, bereichsweise,  
Schmutzablagerung, Hohlkasten Achse 28-29  
S=0, V=0, D=2

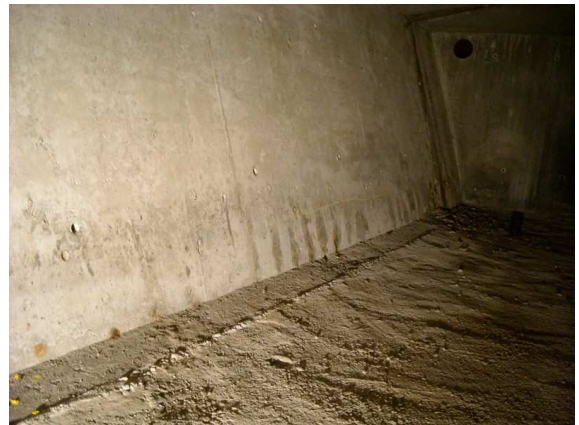
0120-UEB-HK-13

[113] Bodenplatte, Beton, bereichsweise, Hohlstelle,  
Hohlkasten Achse 26-27, unterer Stegbereich auf ca. 8m  
Länge  
S=2, V=0, D=3

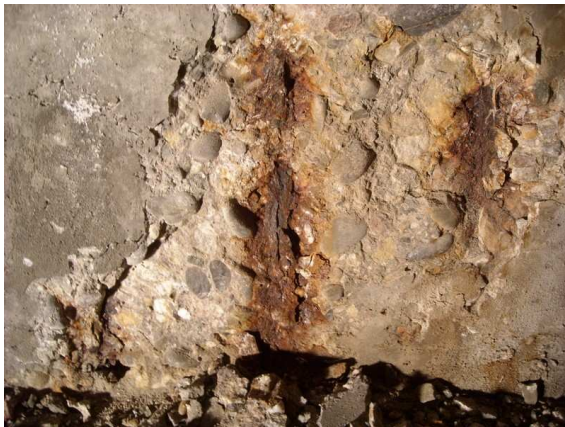
0120-UEB-HK-12

[112] Bodenplatte, Beton, mehrfach, Abplatzung mit freiliegender Bewehrung, Hohlkasten Achse 26-27

S=0, V=0, D=3

Infolge undichter Entwässerungsleitungen und damit verbundenem Wasserandrang im Bauwerk weisen die Bodenbereiche der Hohlkästen Achse 26-27 und 28-29 in weiten Bereichen massive Abplatzungen mit freiliegender Bewehrung auf. Eine Instandsetzung ist umgehend erforderlich.

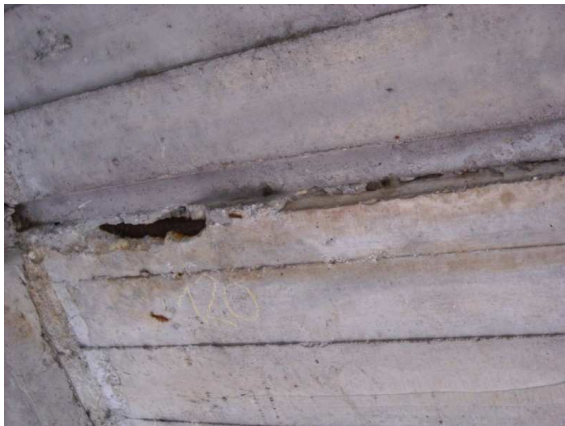
0120-UEB-US-2

[111] Kragarm, Bewehrung, stellenweise, freiliegend  
S=0, V=0, D=2 EP

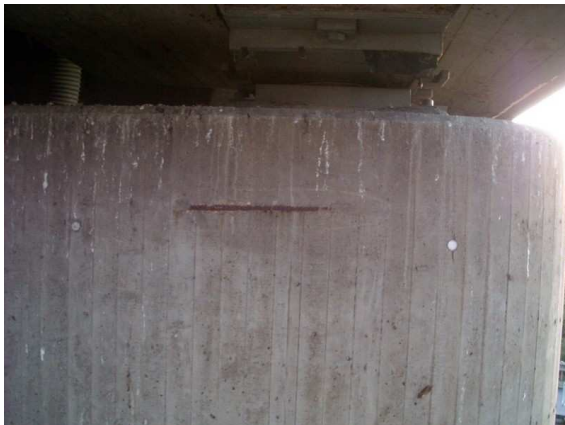
0120-ST-AS-4

[19] Pfeilerkopf, Pfeiler als Vollquerschnitt, Bewehrung, stellenweise, freiliegend, Achse 21

S=0, V=0, D=2 EP

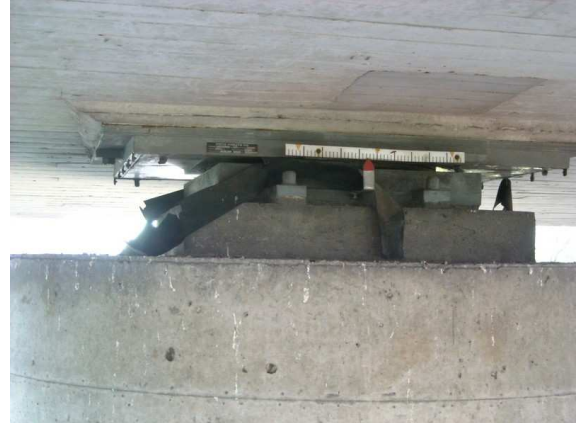
0120-ST-ALB-3

[18] Pfeilerkopf, Pfeiler als Vollquerschnitt, gering, Vogelkotablagerung, Pfeiler Achse 22

S=0, V=0, D=1 EP

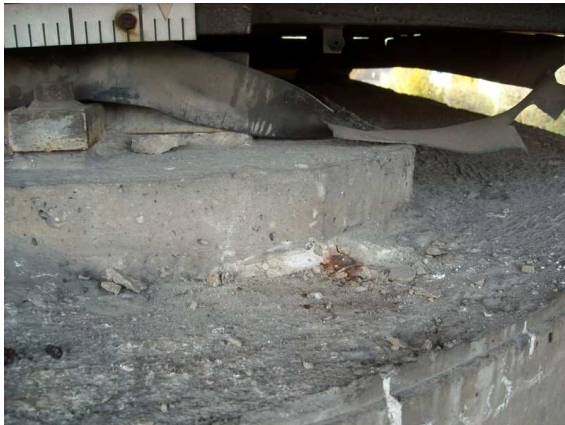
0120-ST-ALB-5

[97] Lagersockel, Beton, vereinzelt, Abplatzung mit freiliegender Bewehrung, Anzahl: 10 Stück  
S=0, V=0, D=1

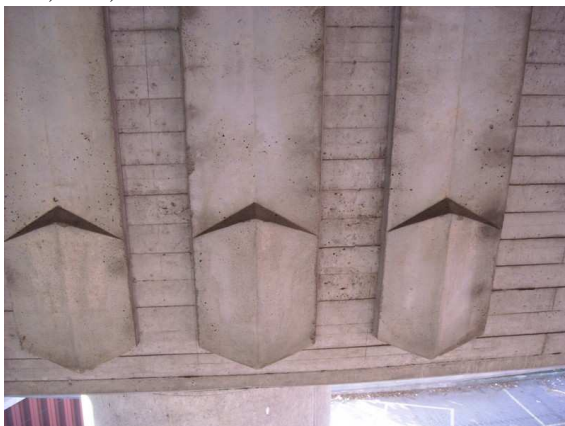
0120-UEB-QT-1

[98] Querträger, Spannkopf, Vorsatzschale, häufig, Hohlstelle  
S=0, V=0, D=1

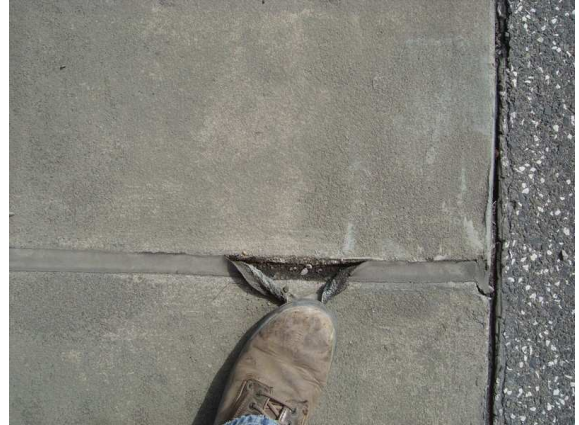
0120-UEB-AK-OS-1

[27] Überbau, Kappe, Fugenfüllung der Querfuge, häufig, nicht haftend, Fuge in der Kappe verwittert, lose

S=0, V=0, D=2 EP

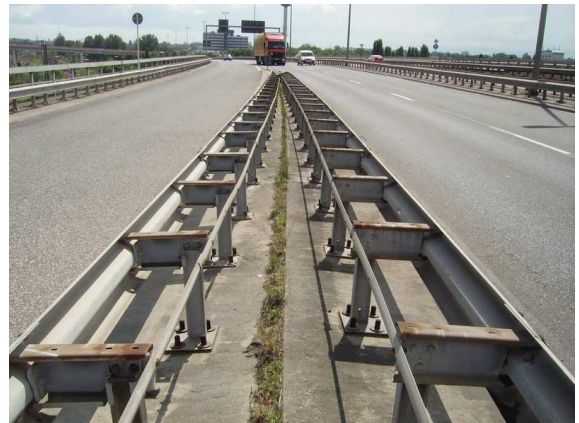
0120-UEB-AK-OS-9

[29] Überbau, Kappe, bereichsweise, Schmutzablagerung, vor allem im Bereich der Schutzplankenverankerungen

S=0, V=0, D=2 EP

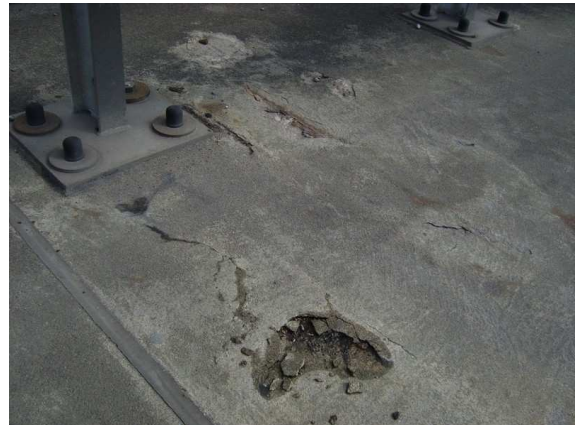
0120-UEB-AK-OS-10

[73] Überbau, Kappe, Beton, häufig, abgeplatzt

S=0, V=0, D=1 EP

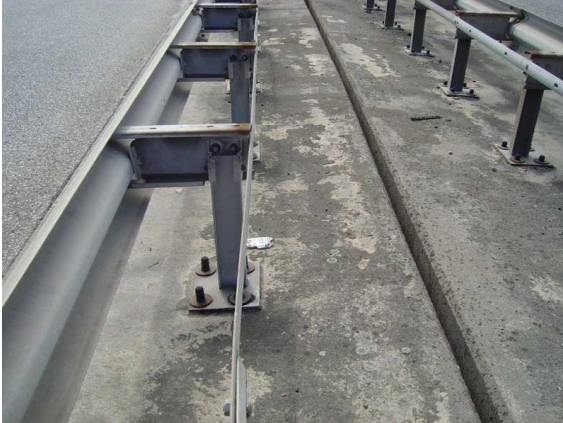
0120-UEB-AK-OS-8

[28] Überbau, Kappe, OS-System für Beton, bereichsweise, abgeblättert, verwittert

S=0, V=0, D=2 EP

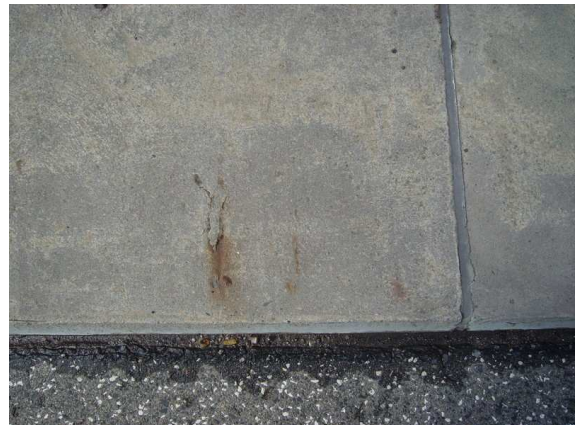
0120-UEB-AK-OS-4

[72] Überbau, Kappe, mehrfach, Abplatzung mit freiliegender Bewehrung

S=0, V=0, D=2 EP

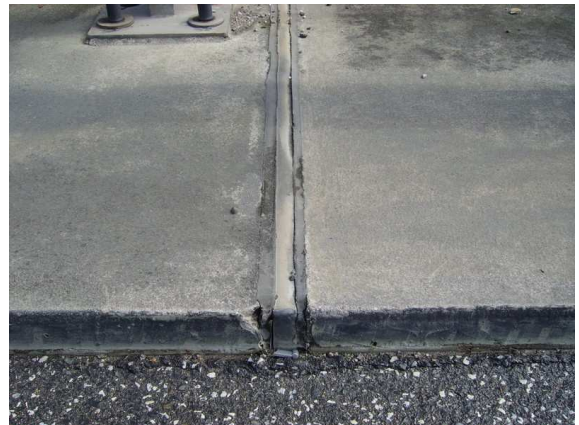
0120-UEB-AK-OS-3

[30] Überbau, Bordstein, Beton, bereichsweise, abgeplatzt, in Bereichen vor und hinter den Arbeitsfugen, beginnende Hohlstellenbildung

S=0, V=0, D=2 EP

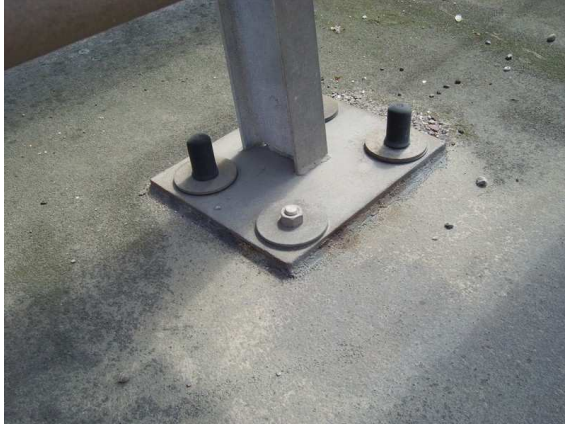
0120-UEB-AK-SPL-1

[37] Überbau, Verankerung der Distanzschutzplanke, Beton, vereinzelt, brüchig, Unterguss brüchig, fehlende Schutzkappen

S=0, V=0, D=2 EP

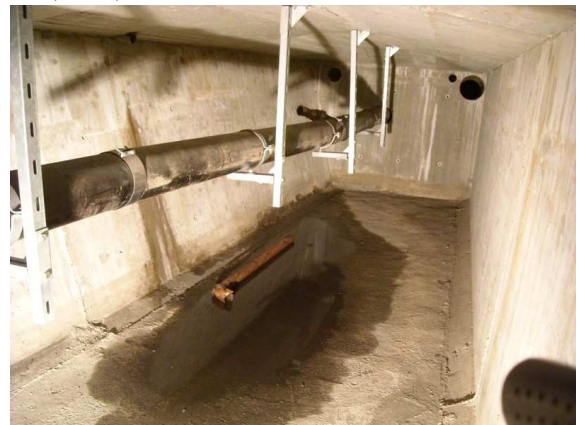
0120-UEB-HK-EW-1

[44] Überbau, Bauwerksentwässerung, eine Stelle, nicht funktionsfähig, alter Schaden nicht behoben,

Notentwässerung im Boden des Hohlkastens vermutlich verstopft, gestautes Wasser, Achse 28-29

S=2, V=0, D=3

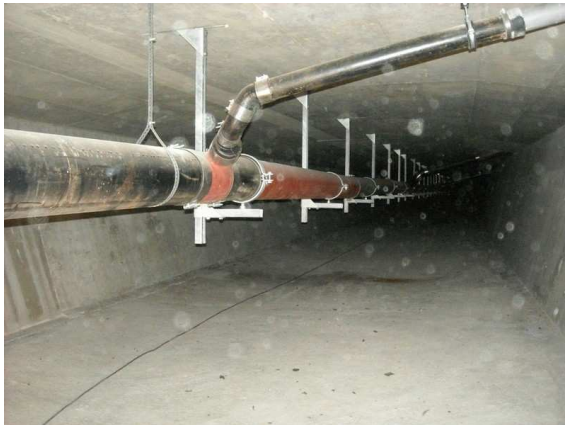
0120-UEB-HK-EW-LL-6

[111] Überbau, Längsleitung, mehrfach, nicht  
funktionsfähig, Leitungen in den Hohlkästen 23-24,  
26-27, 30-31, Gegengefälle  
S=0, V=0, D=2

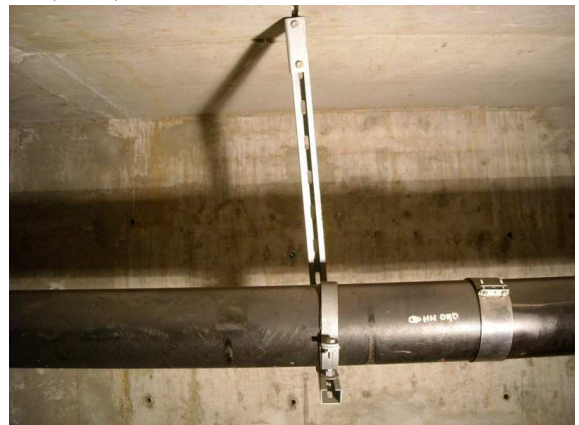
0120-UEB-HK-EW-LL-5

[106] Überbau, Befestigungskonsole der Längsleitung,  
vereinzelt, gekippt, Oberteil fehlt  
S=0, V=0, D=1

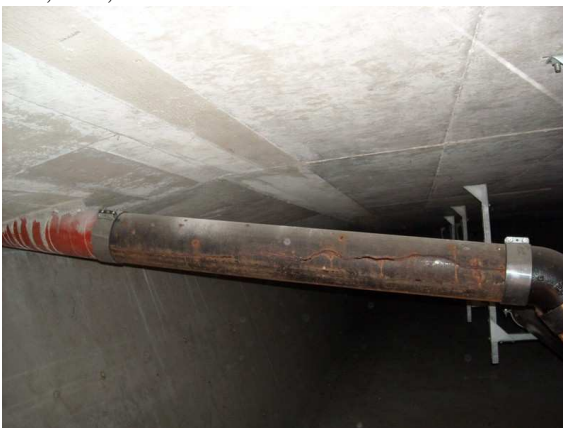
0120-UEB-HK-EW-QL-8

[51] Überbau, Querleitung, eine Stelle, fehlt, Hohlkasten 22-23, 28-29,  
S=1, V=0, D=3

Die Entwässerungsleitungen in den Hohlkästen weisen ausgeprägte Schäden bis hin zum Abriss einer Querleitung auf. Dieser Schaden war bereits bei der Hauptprüfung im Jahr 2003 festgestellt worden. Die Schäden sollten kurzfristig behoben werden. Es sind alle Hohlkästen mit mehr oder minder starken Schäden betroffen.
